# 勞工從事電梯井工作平臺移除作業發生墜落災害致死重大職業災害

112(1120012848)

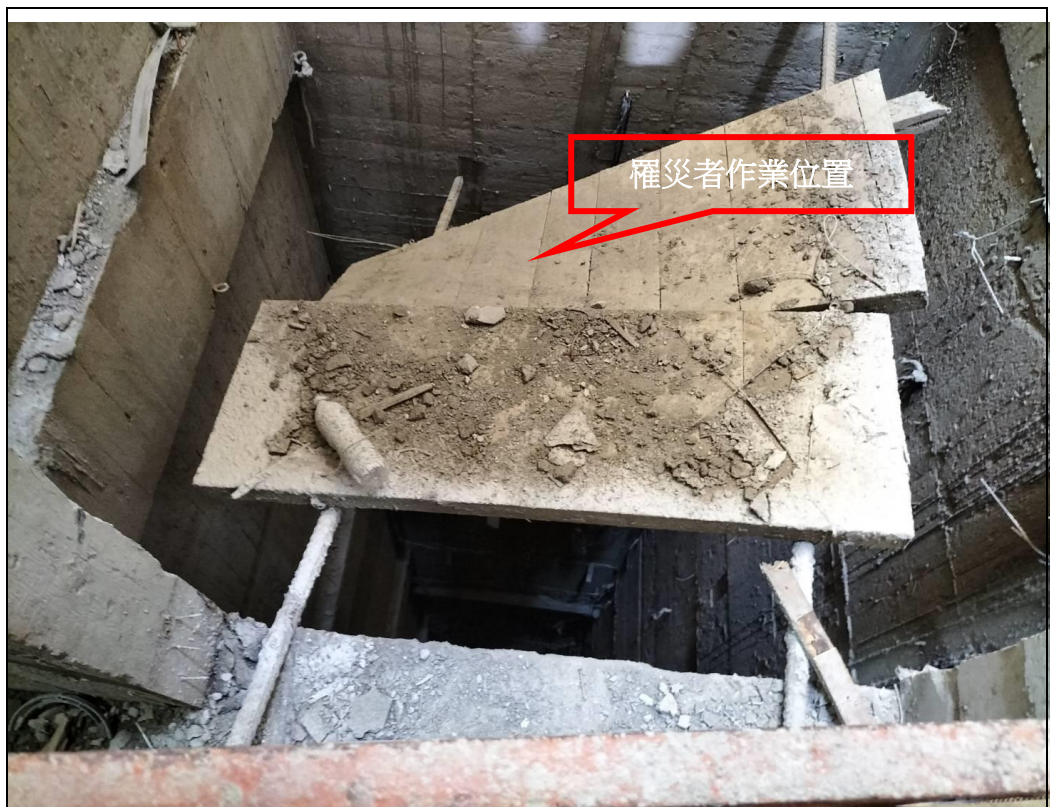
說	明 罹災者從事 F 棟 12 樓模板工程拆除和搬運(電梯井內) 電梯大小(200 公分*200 公分)，鋼筋長 250 公分、直徑#10 號，模板尺寸(60 公分*180 公分)
---	---

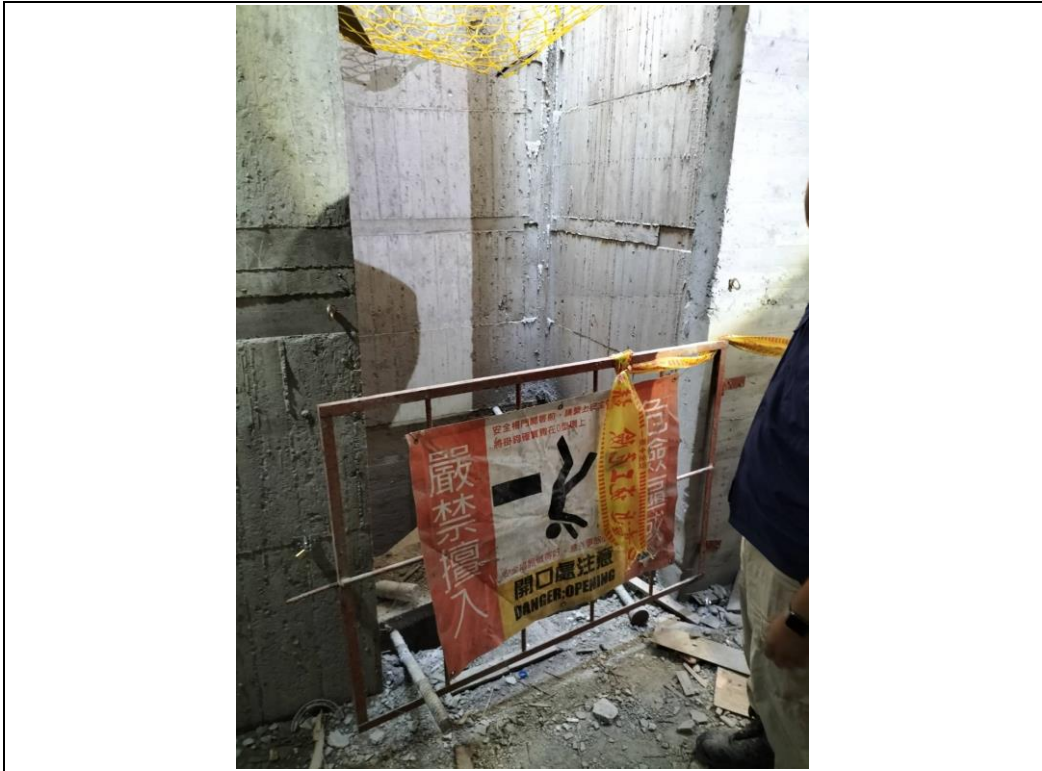
說	明 罹災者從事F棟12樓模板工程拆除和搬運(前方原設有護欄及上鎖)
---	-----------------------------------

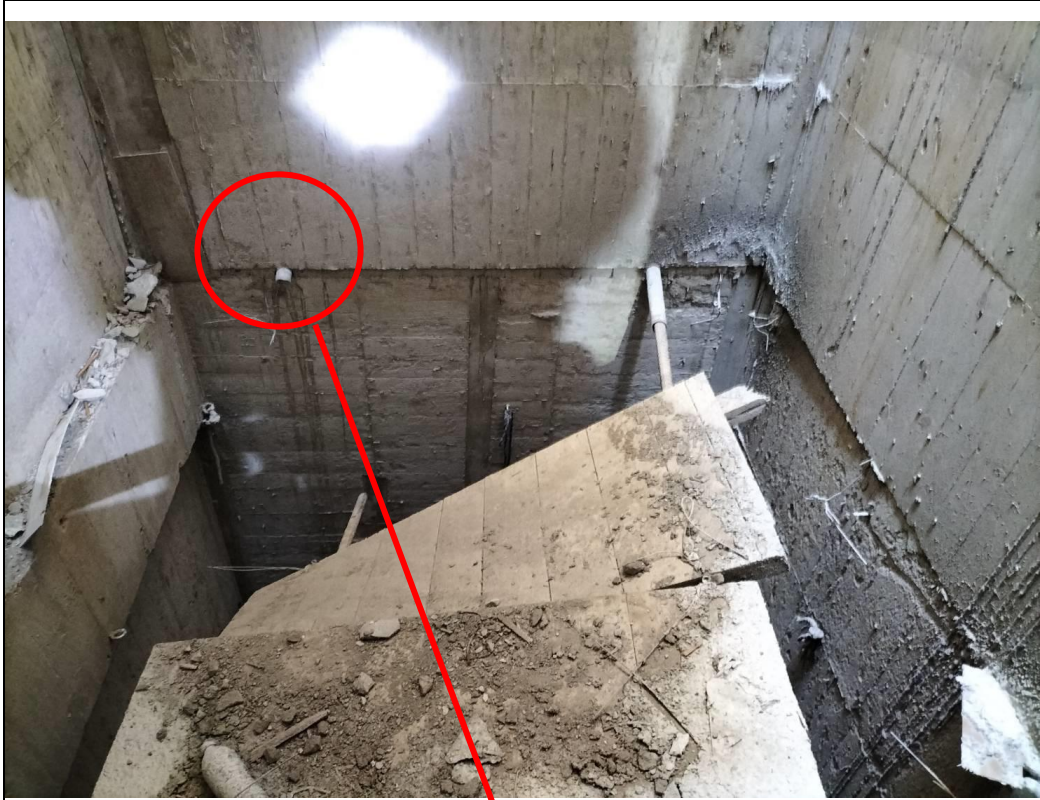
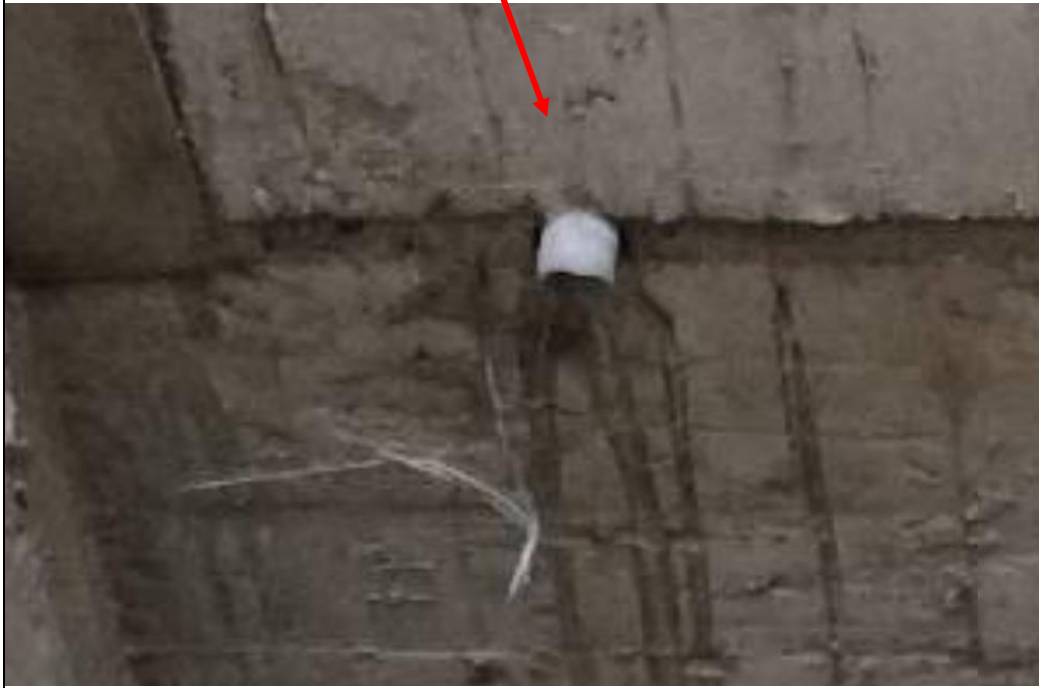
(一) 直接原因：罹災者黎○○從事F棟12樓模板工程拆除作業，於進入電梯井平臺時，支撐鋼筋滑脫，致罹災者墜落B1樓臨時垃圾集中槽，致黎○○工作時高處墜落、頭胸部創傷、顱腦挫傷及胸腔內出血，不治死亡。

說	明 現場兩根#10 號鋼筋，其中有一支鋼筋一側懸掛於半空中，未固定於牆內 PVC 管內，且 PVC 切口不齊。
---	---

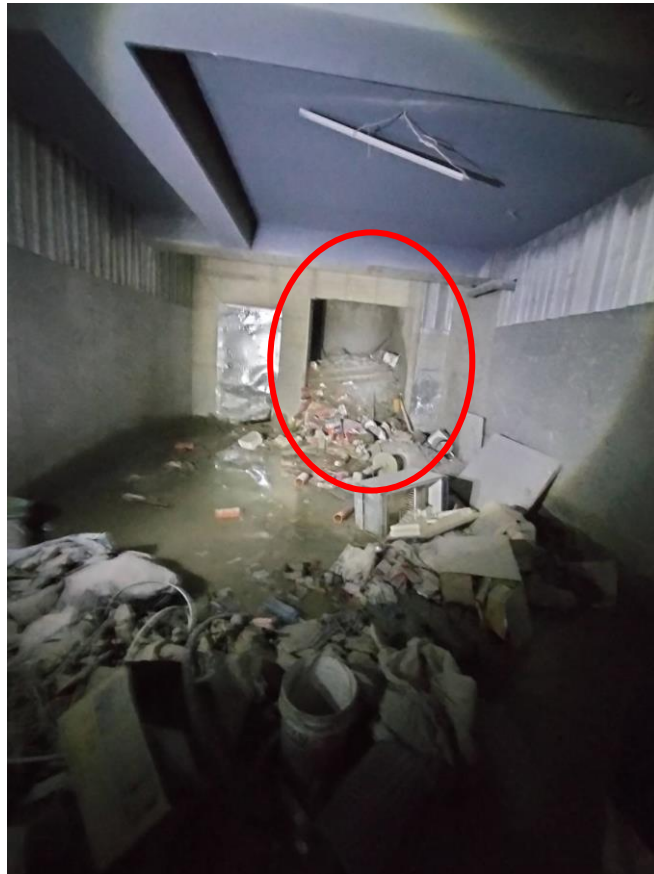
說	明	罹災者從事F棟12樓模板工程拆除和搬運，由12樓墜落至B1(臨時垃圾集中槽，高度差約40公尺)
---	---	---
