## 混凝土泵送車進行吊運作業發生物體飛落災害致死重大職業災害

(112) 1120013485

- 一、行業分類：其他專門營造業(4390)
- 二、災害類型：物體飛落(4)
- 三、媒介物：其他營建用機械(149)
- 四、罹災情形：死亡 1人
- 五、發生經過：

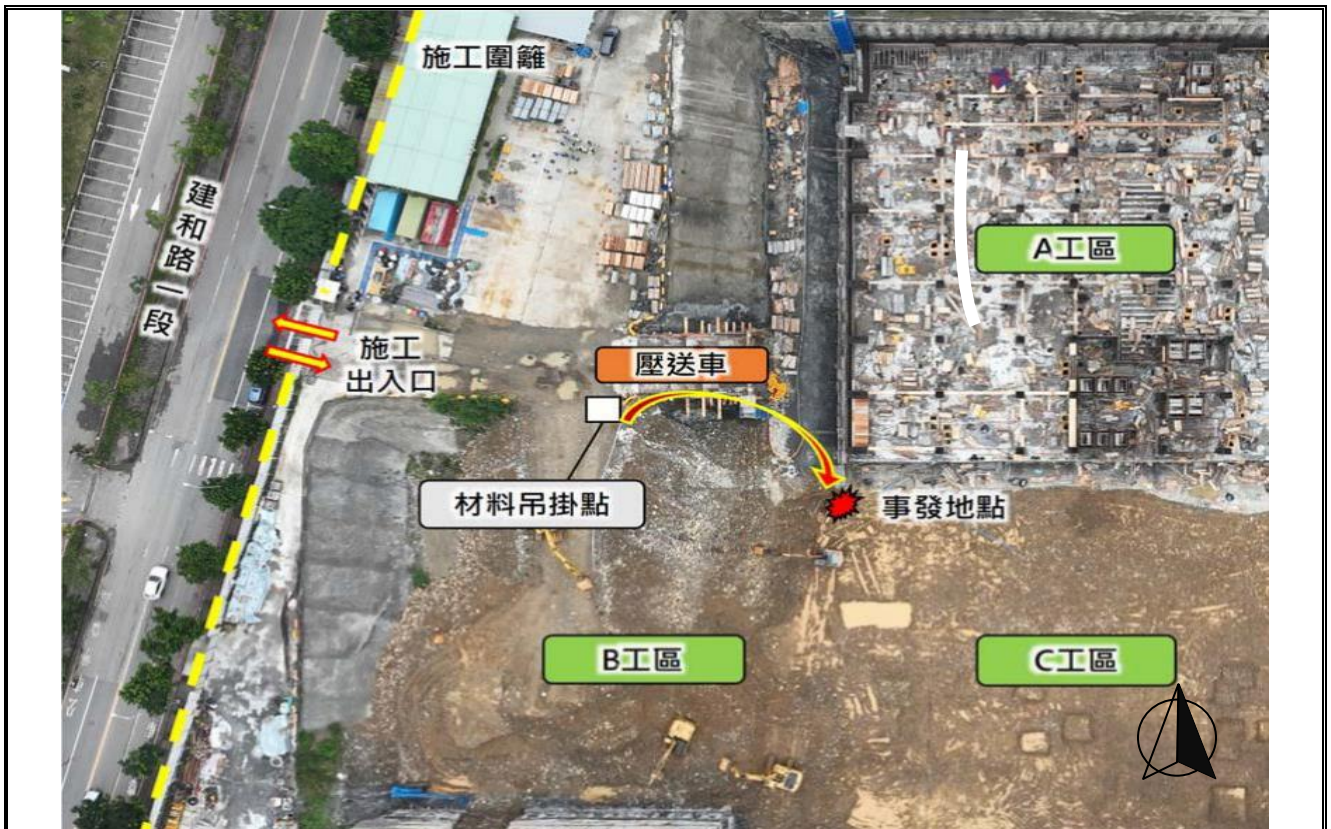
附照1-災害發生於工址C區（臺中市北屯區太原路3段與建和路1段口）

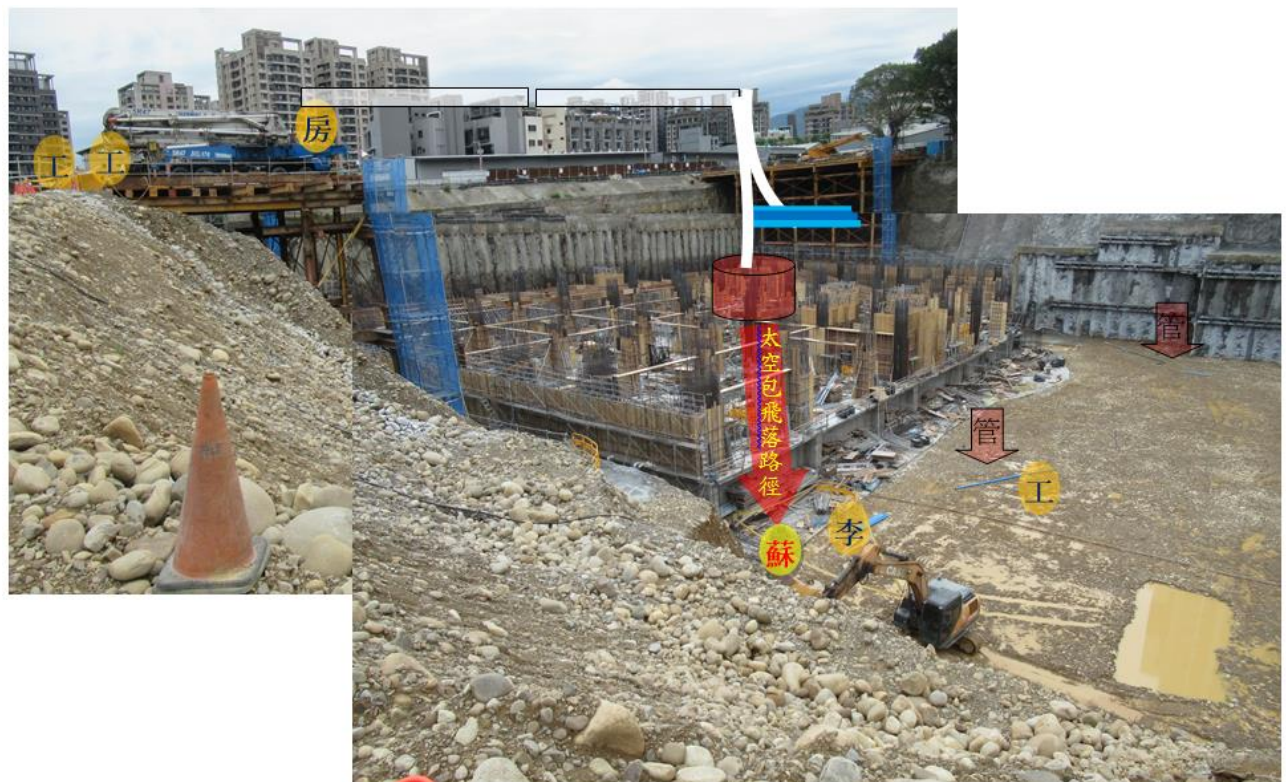
附照2-人員位置圖(房○榮於構台操作混凝土泵送車、罹災者蘇○承於C區地下3層、目擊者李○璐在旁並稱述太空包吊運至C區上方高約8.5公尺處飛落)

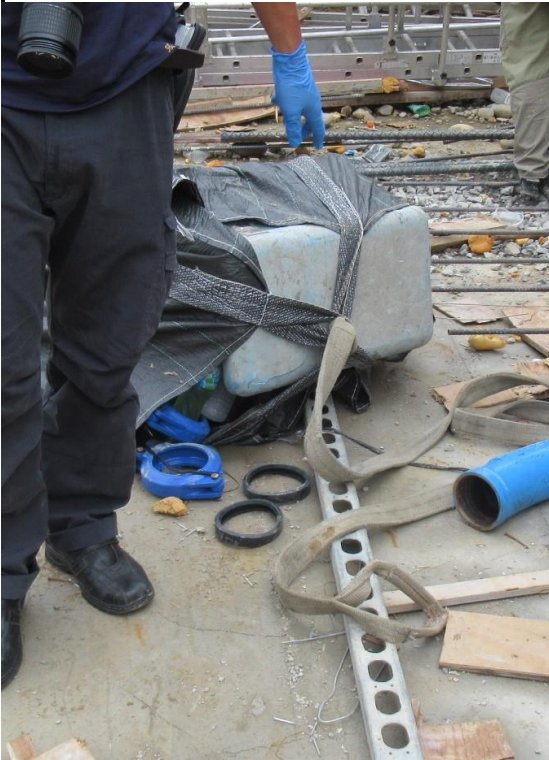
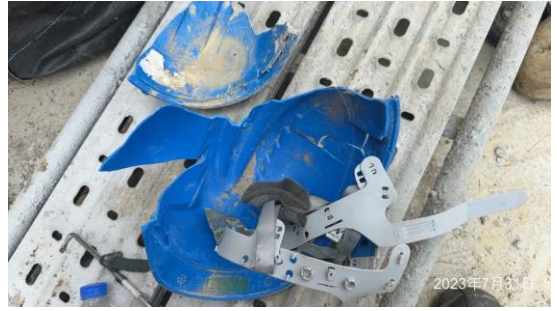
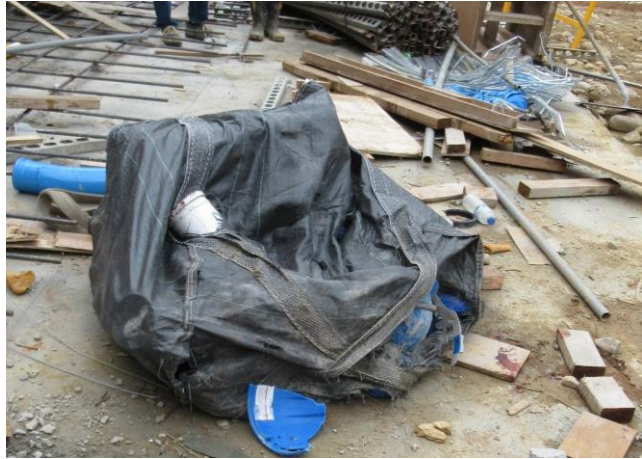
據現場跡證、駕駛房○榮稱述及監錄畫面可知，當次吊運係以環眼吊帶分別束結太空包(體積約為1立方公尺、內裝管束及彎頭等物、重量約168公斤)及壓送管(12支、長3公尺、約360公斤)，同時固定於混凝土泵送車壓送管末端彎頭。現場束結用之環眼吊帶、太空包吊耳、彎頭均未發現斷裂跡象，據蔡○原(即阿○工程行)稱述環眼吊帶僅以鐵線綁結固定於壓送管末端彎頭，吊運過程中鐵線斷裂，導致太空包自彎頭脫落。罹災者蘇○承所戴安全帽破裂並掉落於現場。

附照3-環眼吊帶穿過太空包吊耳(未發現吊帶或吊耳斷裂)、蘇○承安全帽破裂掉落太空包旁

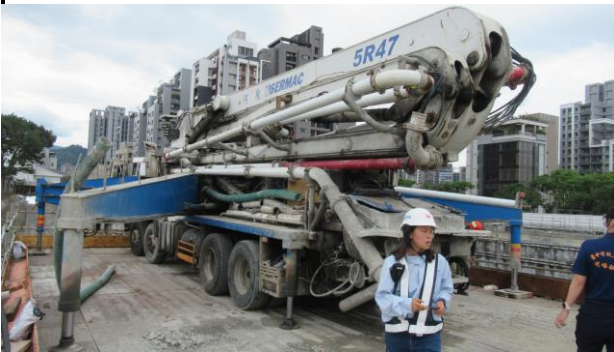
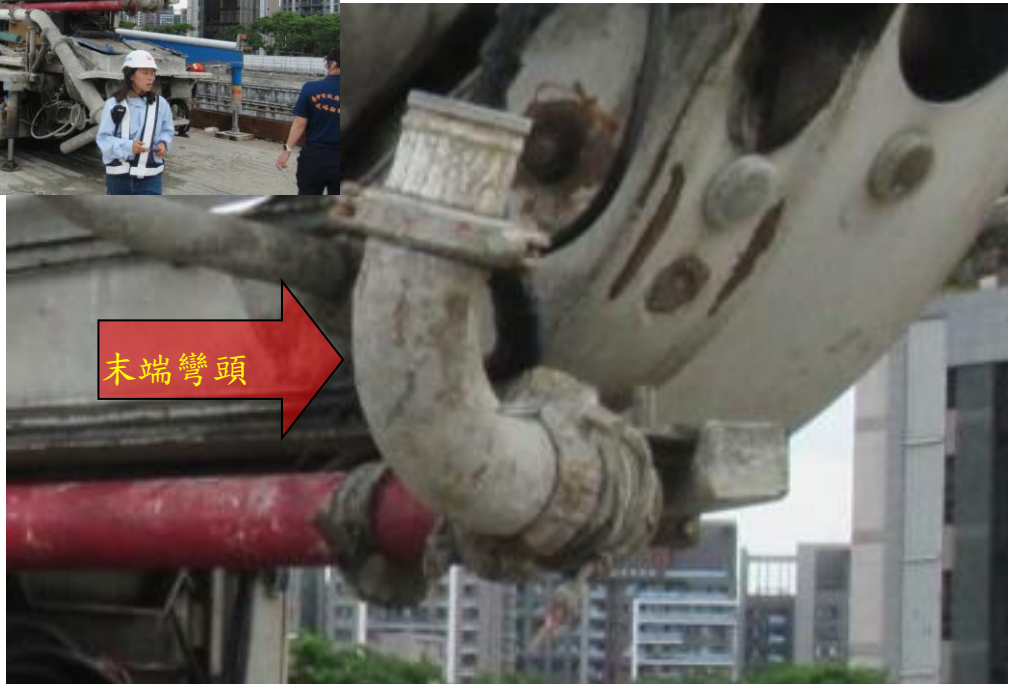
- (1)承攬人蔡○原(即阿○工程行)對於勞動場所作業之車輛系營建機械作業時，未禁止使車輛機械供為主要用途以外之用途(以混凝土泵送車進行吊運作業)。
- (2)承攬人蔡○原(即阿○工程行)對於工作場所有物體飛落之虞者，未設置防止物體飛落之設備。

附照4-房○榮稱述太空包固定於混凝土泵浦車壓送管末端彎頭吊運(未發現彎頭斷裂)

- (二) 事業單位與承攬人、再承攬人分別僱用勞工共同作業時，為防止職業災害，原事業單位應採取下列必要措施：一、設置協議組織，並指定工作場所負責人，擔任指揮、監督及協調之工作。二、工作之連繫與調整。三、工作場所之巡視。四、相關承攬事業間之安全衛生教育之指導及協助。…。(職業安全衛生法第27條第1項第1、2、3、4款)
- (三) 雇主對於勞動場所作業之車輛機械，應使駕駛者或有關人員負責執行下列事項：一、…。…九、不得使車輛機械供為主要用途以外之用途。(職業安全衛生設施規則第116條第1項第9款暨職業安全衛生法第6條第1項)
- (五) 雇主對於工作場所有物體飛落之虞者，應設置防止物體飛落之設備，並供給安全帽等防護具，使勞工戴用。(職業安全衛生設施規則第238條暨職業安全衛生法第6條第1項)
- (六) 雇主應依其事業單位之規模、性質，訂定職業安全衛生管理計畫，要求各級主管及負責指揮、監督之有關人員執行；勞工人數在30人以下之事業單位，得以安全衛生管理執行紀錄或文件代替職業安全衛生管理計畫。(職業安全衛生管理辦法第12條之1暨職業安全衛生法第23條第1項)
- (七) 雇主應訂定自動檢查計畫，實施自動檢查。(職業安全衛生管理辦法第79條暨職業安全衛生法第23條第1項)
