樓梯土石清掃作業發生墜落致死重大職業災害

(112)112

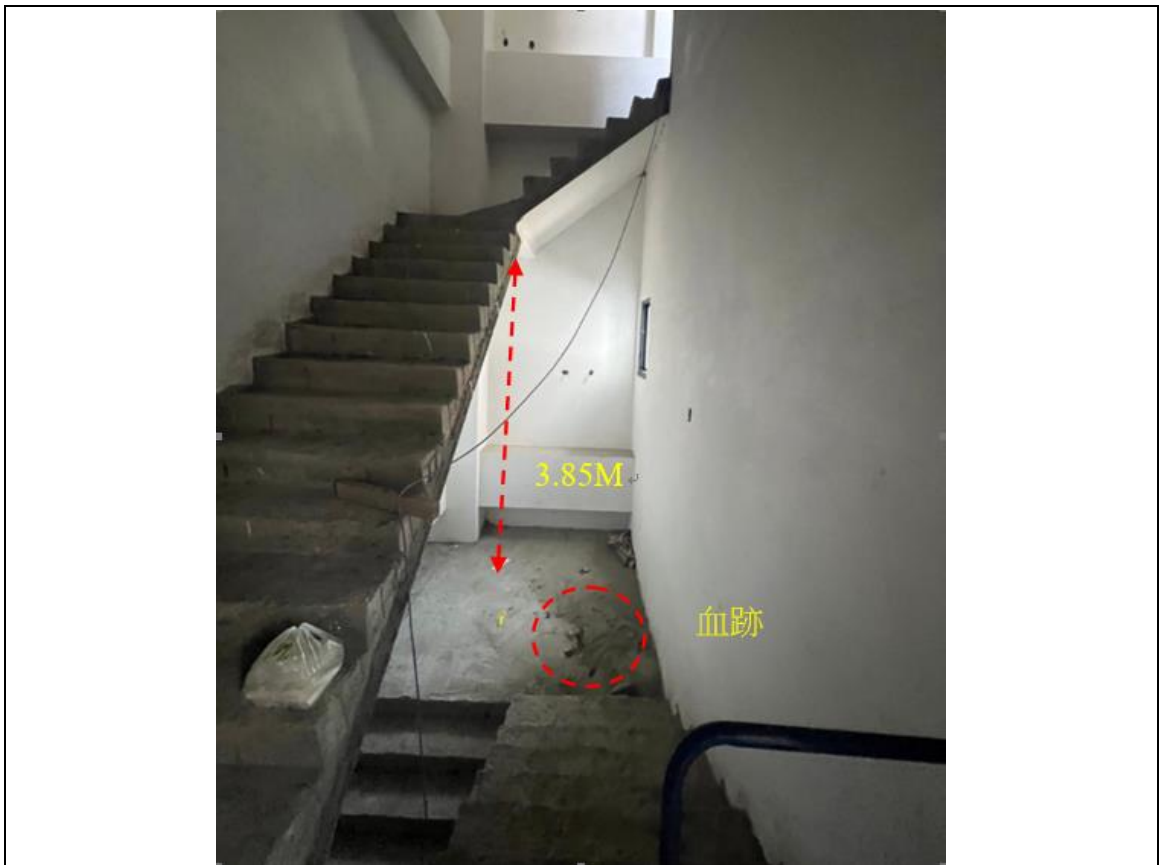
(一) 直接原因：罹災者劉0樑自往4樓之無障礙樓梯墜落至高差約3.85公尺之鄰側無障礙樓梯3~4樓間平台，造成頭部外傷併雙側耳漏及顱腦損傷出血、頸椎損傷、右股骨閉鎖性骨，致創傷性併中樞神經性休克死亡。

- (1) 高度2公尺以上之樓梯未設置護欄、護蓋或安全網。
- (2) 進入營造工地作業場所，未戴用安全帽。

| <p>說明</p> | <p>「何惠美等人店鋪、招待所新建工程」無障礙樓梯 3-4 樓樓梯平台。</p> | |
| <p>說明</p> | <p>無障礙樓梯高差約 3.85 公尺之 3~4 樓樓梯平台發現罹災者(劉永樑)之位置(現場人員發現時位置)，該樓梯未設護欄。</p> | |

- (7)雇主對於高度2公尺以上之樓梯等場所作業，勞工有遭受墜落危險之虞者，應於該處設置護欄、護蓋或安全網等防護設備。（營造安全衛生設施標準19條第1項暨職業安全衛生法第6條第1項）
- (8)雇主應依其事業單位之規模、性質，訂定職業安全衛生管理計畫，要求各級主管及負責指揮、監督之有關人員執行；勞工人數在30人以下之事業單位，得以安全衛生管理執行紀錄或文件代替職業安全衛生管理計畫。（職業安全衛生管理辦法第12條之1第1項暨職業安全衛生法第23條第1項）
