# 屋頂作業發生墜落致死重大職業災害

(112)112

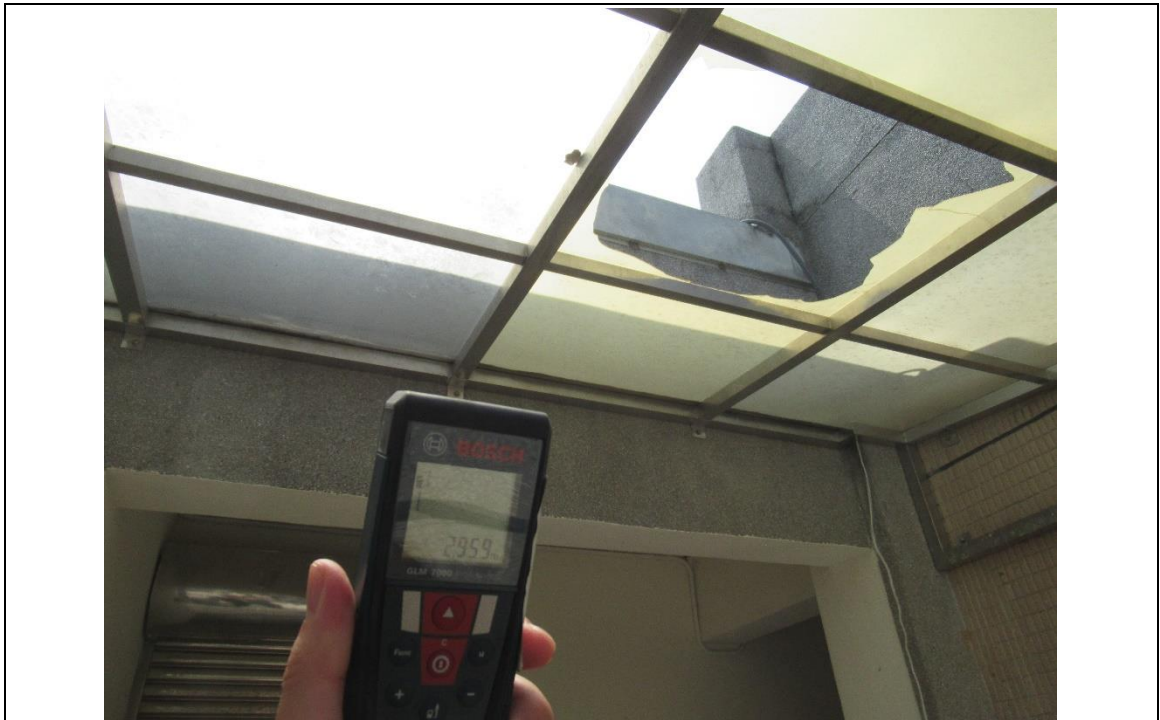
(一) 直接原因：罹災者賴員踏穿高約3公尺雨遮PC板墜落至地面，頭部外傷合併硬腦膜下出血及腦中線偏移致創傷性併中樞神經性休克。

- (1)對於勞工於易踏穿之雨遮從事作業時，未規劃安全通道、未設置適當強度且寬度在30公分以上之踏板。
- (2)雨遮下方可能墜落之範圍，未裝設堅固格柵或安全網等防墜設施。
- (3)對於在高度約3公尺之高處作業，未使勞工確實使用適當安全帶及其他必要之防護具。

雨遮 PC 板墜落位置(高度約 3 公尺)。

- (一) 工程之設計或施工者，應於設計、…施工規劃階段實施風險評估，致力防止此等物件於使用或工程施工時，發生職業災害。(職業安全衛生法第5條第2項)
- (二) 對勞工於易踏穿材料PC板構築之雨遮從事作業時，為防止勞工踏穿墜落，應採取下列設施：一、規劃安全通道，於屋架、雨遮或天花板支架上設置適當強度且寬度在30公分以上之踏板。二、於屋架、雨遮或天花板下方可能墜落之範圍，裝設堅固格柵或安全網等防墜設施。三、指定屋頂作業主管指揮或監督該作業。(職業安全衛生設施規則第227條第1項暨職業安全衛生法第6條第1項)
- (三) 對於在高度2公尺以上之高處作業，勞工有墜落之虞者，應使勞工確實使用安全帶、安全帽及其他必要之防護具，但經採安全網等措施者，不在此限。

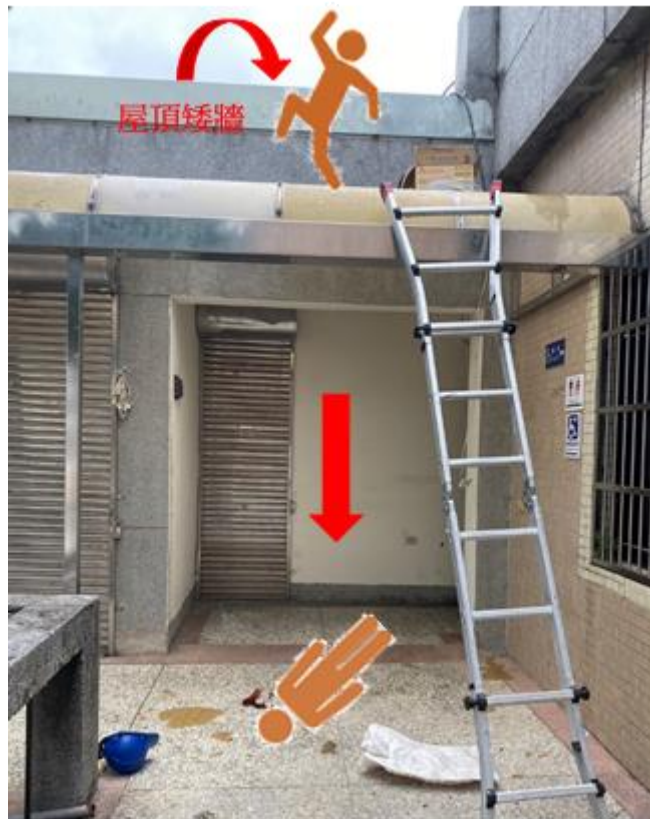
災害發生示意圖(罹災者至屋頂更換加壓馬達後，跨出屋頂矮牆至雨遮，從雨遮 PC 板墜落至地面)
