厭氧消化槽保冷材黏貼作業發生墜落致死重大職業災害

(113)113

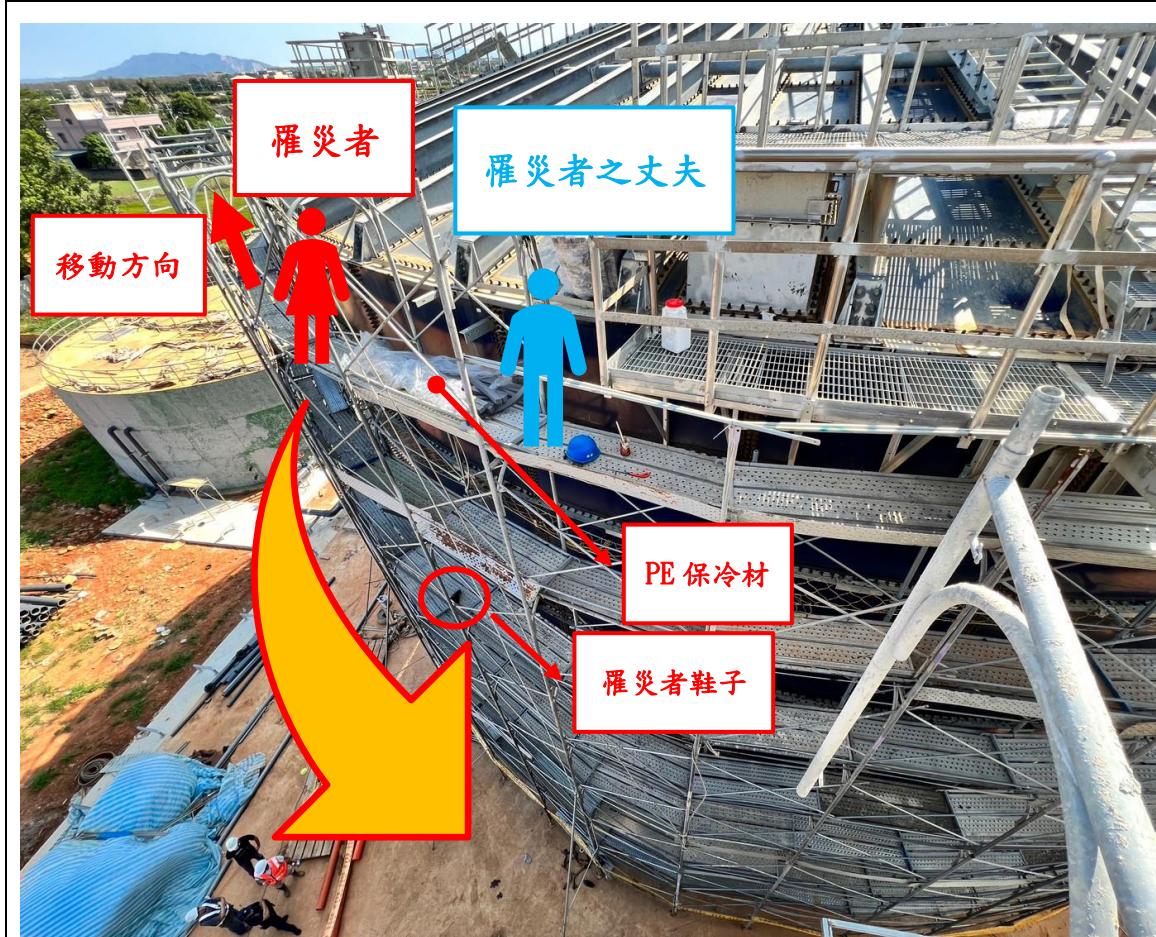
(一) 直接原因：罹災者雖有配戴安全帶但未確實勾掛，行走於施工架通道時，不慎踩空，疑似自施工架下拉桿與踏板間隙墜落至地面(高度約14公尺)，造成外傷性休克及胸腹部挫傷致氣血胸及臟器損傷不治死亡。

說明	事故發生當日(112年10月11日)兩人從事PE保冷材黏貼作業，相距約2公尺，有佩戴安全帽及安全帶，罹災者於頂層施工架移動過程中，不慎踩空，疑似自施工架下拉桿與踏板間隙墜落至地面(高度約14公尺)。
----	---

- (一) 工程之設計或施工者，應於設計、…施工規劃階段實施風險評估，致力防止此等物件於使用或工程施工時，發生職業災害。(職業安全衛生法第5條第2項)
- (二) 雇主對於在高度2公尺以上之高處作業，勞工有墜落之虞者，應使勞工確實使用安全帶、安全帽及其他必要之防護具。(職業安全衛生設施規則第281條暨職業安全衛生法第6條第1項第5款)
- (三) 雇主對在職勞工，應定期實施一般健康檢查。(勞工健康保護規則第17條第1項暨職業安全衛生法第20條第1項)
- (四) 雇主應依其事業單位之規模、性質，訂定職業安全衛生管理計畫，要求各級主管及負責指揮、監督之有關人員執行；勞工人數在30人以下之事業單位，得以安全衛生管理執行紀錄或文件代替職業安全衛生管理計畫。(職業安全衛生管理辦法第12條之1暨職業安全衛生法第23條第1項)
- (五) 雇主對營建工程施工架設備、施工構台、支撐架設備、露天開挖擋土支撐設備、隧道或坑道開挖支撐設備、沉箱、圍堰及壓氣施工設備、打樁設備等，應於每日作業前及使用終了後，檢點該設備有無異常或變形。(職業安全衛生管理辦法第63條暨職業安全衛生法第23條第1項)
- (六) 雇主應依規定訂定自動檢查計畫，實施自動檢查。(職業安全衛生管理辦法第79條暨職業安全衛生法第23條第1項)

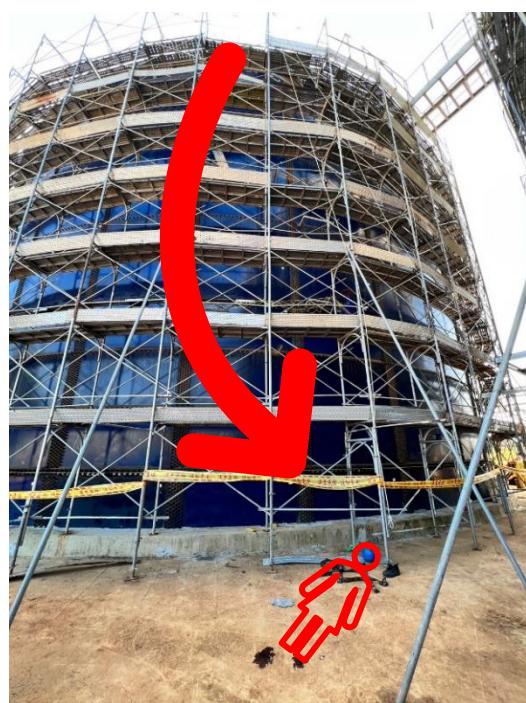
說明	罹災者墜落位置，呈現面朝下、頭朝施工架之趴姿，腳踝位於血跡處。
----	---------------------------------

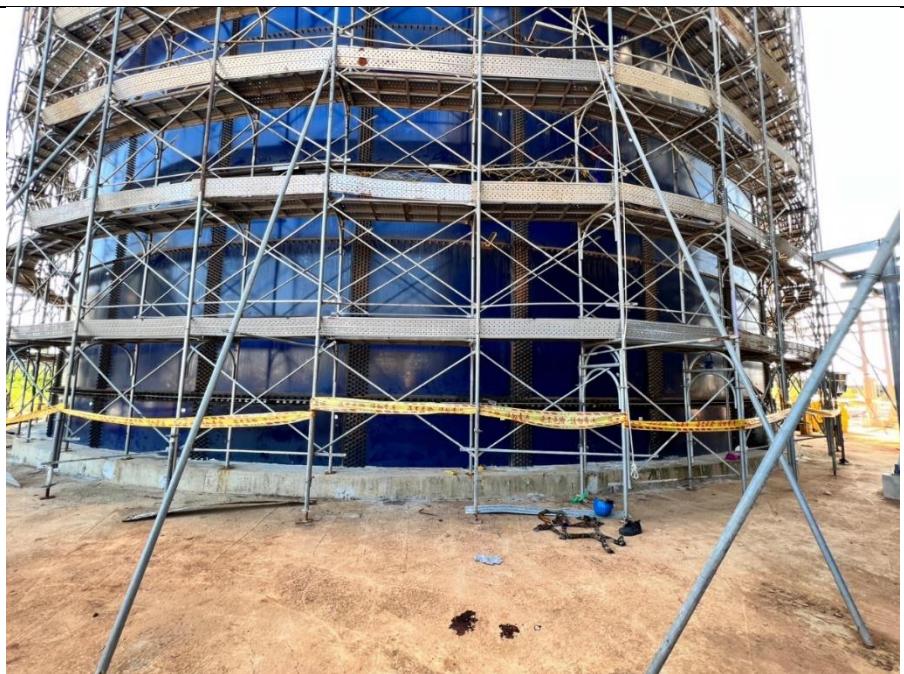
說明 罷災者墜落位置及遺留於現場之安全帽、安全帶及鞋子。

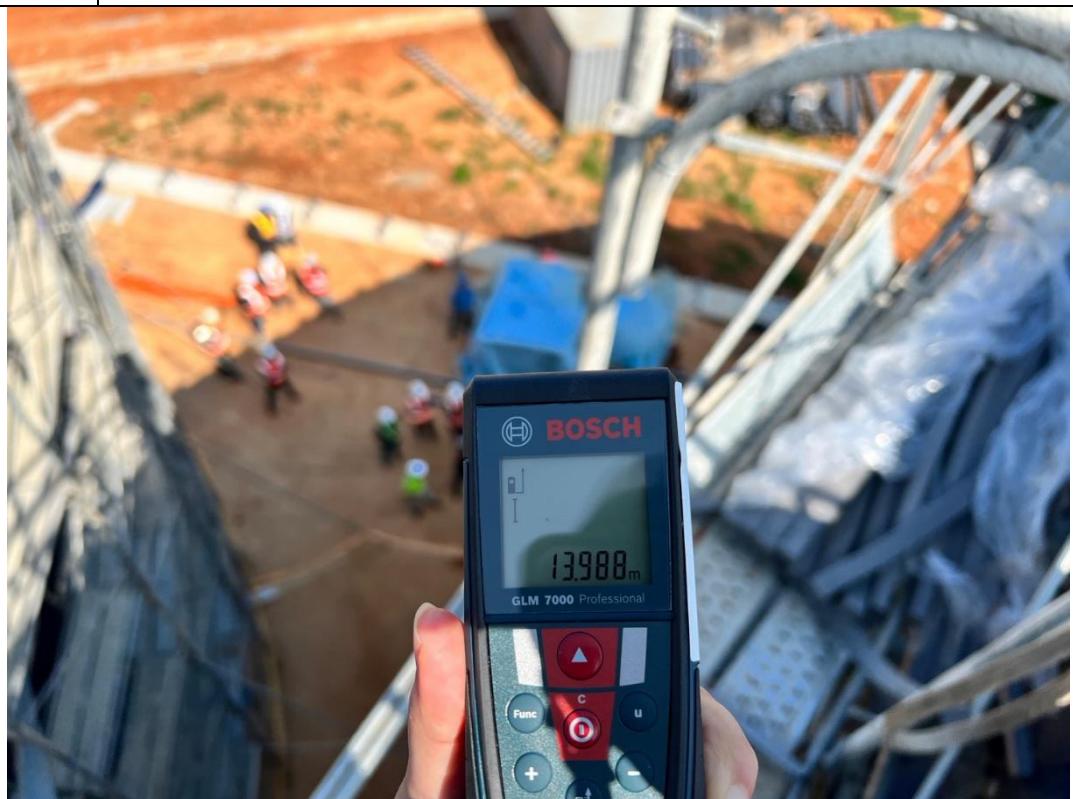
說明 罷災者墜落高度約 14 公尺。
