## 於 1 樓雨遮上遞送工具從採光罩開口墜落致死重大職業災害

(103)1030012686

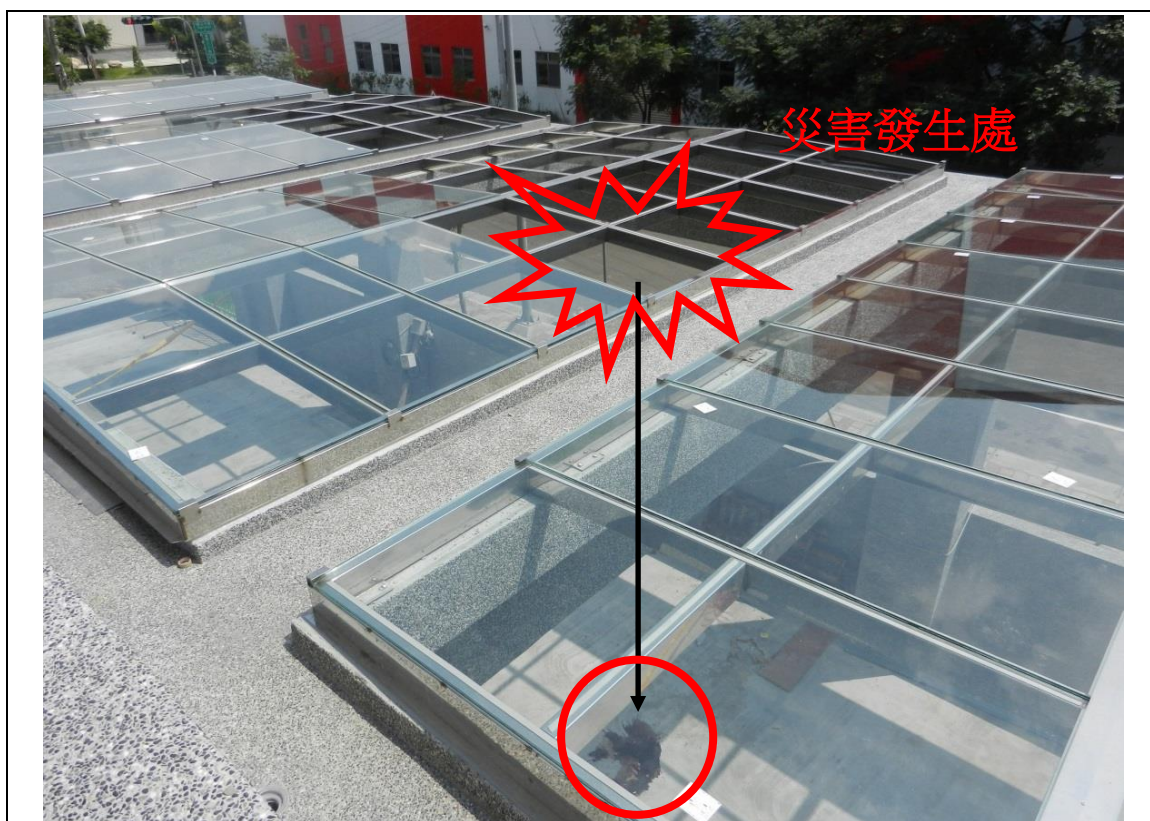
(一)直接原因：罹災者朱○○自高度約 5.6 公尺之工區東向 1 樓汽車坡道出口雨遮開口部分墜落至地面，因頭部外傷致顱腦損傷而不治死亡。

(二)間接原因：未於工區東向 1 樓汽車坡道出口雨遮開口邊緣設置護欄、護蓋、安全網或安全母索供工作者鈎掛安全帶。

說明	研判罹災者於此處開口部分墜落處，正下方仍殘留有血跡。
----	----------------------------

(七)對於高度二公尺以上之屋頂、鋼樑、開口部分、階梯、樓梯、坡道、工作臺、擋土牆、擋土支撐、施工構臺、橋樑墩柱及橋樑上部結構、橋臺等場所作業，勞工有遭受墜落危險之虞者，應於該處設置護欄、護蓋或安全網等防護設備。雇主設置前項設備有困難，或因作業之需要臨時將護欄、護蓋或安全網等防護設備拆除者，應採取使勞工使用安全帶等防止墜落致勞工遭受危險之措施。
