從事污水下水道系統封牆打除作業發生硫化氫中毒致死重大職業災害
(103)1030009745

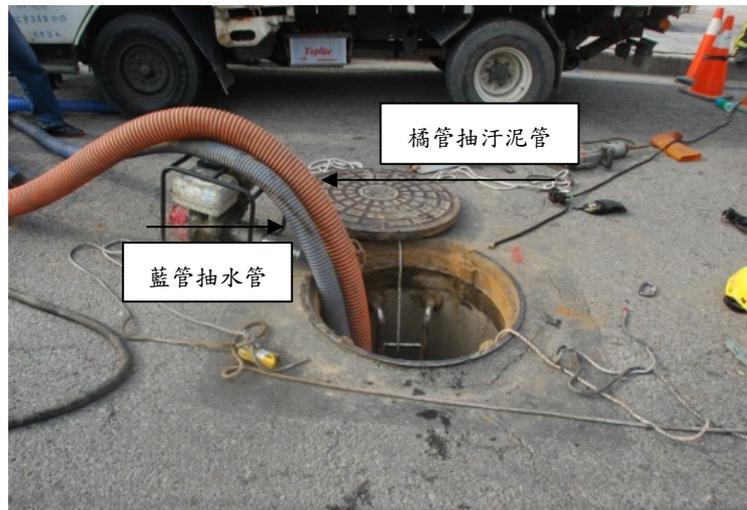
- (1)未置備氣體濃度測定儀器，測定空氣中硫化氫等有害氣體濃度之必要測定儀器，並採取隨時可確認空氣中硫化氫等有害氣體濃度之措施。
- (2)未置備空氣呼吸器等呼吸防護具、梯子、安全帶或救生索等設備，供勞工緊急避難或救援人員使用所致。
- (3)未設置通風換氣設備以導入新鮮空氣，使其不超過勞工作業環境空氣中有害物容許濃度標準。

說明：未實施通風換氣

- (二) 使勞工從事缺氧危險作業時，應置備空氣呼吸器等呼吸防護具、梯子、安全帶或救生索等設備，供勞工緊急避難或救援人員使用。(缺氧症預防規則第 27 條暨勞工安全衛生法第 5 條第 1 項)
- (三) 對於有害氣體、蒸氣、粉塵等作業場所，工作場所內發生有害氣體、蒸氣、粉塵時，應視其性質，採取密閉設備、局部排氣裝置、整體換氣裝置或以其他方法導入新鮮空氣等適當措施，使其不超過勞工作業環境空氣中有害物容許濃度標準之規定。如勞工有發生中毒之虞時，應停止作業並採取緊急措施。(勞工安全衛生設施規則第 292 條第 1 款暨勞工安全衛生法第 5 條第 1 項)。

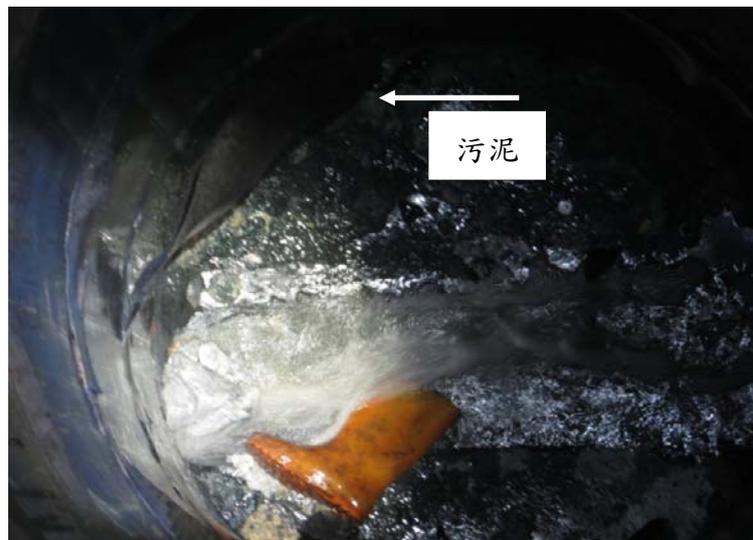
(一)直接原因：勞工李○○進入下水道內吸入硫化氫氣體致中毒死亡及朱○○中毒昏倒。

說明：污水下水道內一旁有污泥沉積

- (一)使勞工從事缺氧危險作業時，應置備測定空氣中氧氣濃度之必要測定儀器，並採取隨時可確認空氣中氧氣濃度、硫化氫等其他有害氣體濃度之措施。(缺氧症預防規則第4條暨勞工安全衛生法第5條第1項)
