## 從事抽水設備修理作業發生物體飛落致死重大職業災害

(104)1040009825

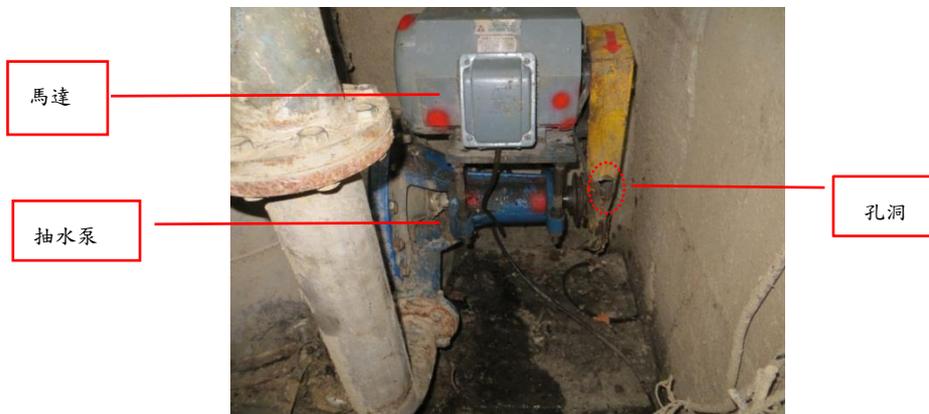
於 104 年 6 月 8 日 1 時許，盧○○及林○○從事機械基本維護及異常排除等作業時，發現抽水泵及馬達之皮帶破損，盧○○請林○○將抽水泵及馬達電源關閉並拿取欲更換之新皮帶，林○○離開後，盧○○仍於抽水泵及馬達前方等待，於等待過程中遭其抽水泵及馬達皮帶輪破裂碎片擊中右大腿後，經送衛生福利部豐原醫院急救無效，不治死亡。

（一）直接原因：盧○○遭飛散之皮帶輪破裂碎片擊中，因下肢創傷並血管破裂大出血，導致休克而不治死亡。

（二）間接原因：對於抽水泵及馬達修理，未確實停止相關機械運轉。

（三）基本原因：未訂定抽水泵及馬達修理之安全衛生作業標準。

說明：抽水機區之護罩遭皮帶輪之破片打破，其孔洞大小約 6cm。

（一） 雇主對於機械之掃除、上油、檢查、修理或調整有導致危害勞工之虞者，應停止相關機械運轉及送料。為防止他人操作該機械之起動等裝置或誤送料，應採上鎖或設置標示等措施，並設置防止落下物導致危害勞工之安全設備與措施。（職業安全衛生設施規則第 57 條第 1 項暨職業安全衛生法第 6 條第 1 項）
