從事無熔絲開關更換作業因電路短路發生電弧灼傷致死、重傷重大職業災害

(106) 1060001007

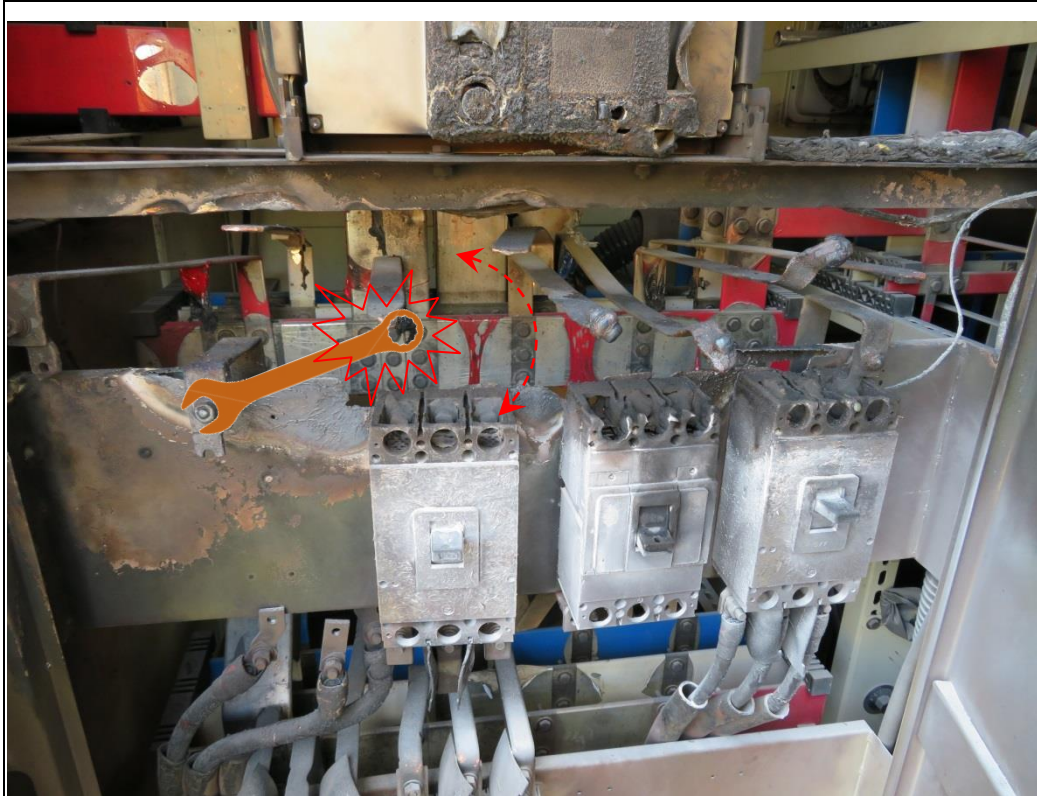
照片 1

(一)直接原因：遭電弧燒灼傷，造成勞工陳○○傷重死亡及勞工劉○○受傷。

不安全狀況：活線作業未於該電路裝置絕緣用防護裝備。

發生災害之配電箱無熔絲開關，當時勞工以扳手拆除一次側銅片固定螺絲時，可能因扳手接觸一旁無熔絲開關一次側銅片，導致電路短路引起故障電流，進而產生電弧

(一)雇主使勞工於低壓電路從事檢查、修理等活線作業時，應使該作業勞工戴用絕緣用防護具，或使用活線作業用器具或其他類似之器具。（職業安全衛生設施規則第256條暨職業安全衛生法第6條第1項）
