一、行業分類：金屬建築組件製造業(2522)

二、災害類型：墜落、滾落(1)

三、媒介物：梯子等(移動梯)(371)。

四、罹災情形：死亡 1 人

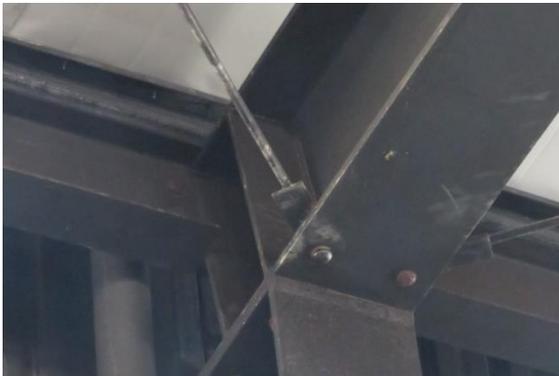
(一)直接原因：自移動梯墜落至樓板面，造成頭部外傷致顱腦損傷，傷重不治死亡。

不安全狀況：從事高度約 6 公尺之屋頂鋼架拉桿復原固定作業，未搭設施工架或其他方法設置工作台。

說明	罹災者攀爬倚靠於廠房鐵皮牆壁之移動拉梯至高度約 5 到 6 公尺處，而螺絲固定處距離 2 樓樓板面約 6.0 公尺，伸手要把拉桿用螺絲固定復原，因重心不穩導致墜落至地面。

(一)雇主對於在高度 2 公尺以上之處所進行作業，勞工有墜落之虞者，應以架設施工架或其他方法設置工作台。…。(職業安全衛生設施規則第 225 條第 1 項暨職業安全衛生法第 6 條第 1 項)

(二)雇主對於在高度二公尺以上之高處作業，勞工有墜落之虞者，應使勞工確實使用安全帶、安全帽及其他必要之防護具。…。(職業安全衛生設施規則第 281 條第 1 項暨職業安全衛生法第 6 條第 1 項)
