從事地面清理作業因鏟土機未設置堅固頂蓬發生衝撞災害致死重大職業災害

(107) 1070016076

一、行業分類：預拌混凝土製造業(2332)

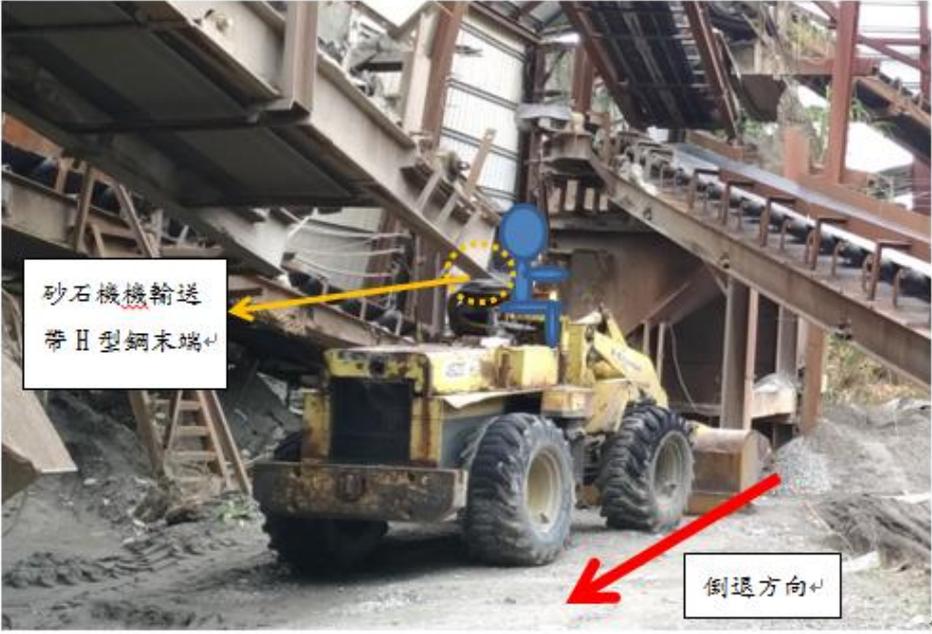
(一)直接原因：罹災者駕駛鏟土機，該鏟土機向後退，造成駕駛座座椅撞擊砂石機輸送帶 H 型鋼末端，並擠壓該駕駛座，造成頸部、胸腹部壓挫傷致氣血胸，傷重不治死亡。

不安全狀況：鏟土機未設置堅固頂蓬。

說明	<p>災害當時，罹災者駕駛肇災車輛系營建機械(鏟土機)從事地面泥砂木材等清理作業，該鏟土機未設置堅固頂蓬，當時罹災者坐在該鏟土機駕駛座上，可能該鏟土機向後退時，衝撞砂石機輸送帶 H 型鋼末端，該駕駛座(座椅距離地面高度約 175 公分)衝撞砂石機輸送帶 H 型鋼末端(距離地面高度約 2 公尺)並擠壓該駕駛座，造成罹災者頸部、胸腹部壓挫傷致氣血胸，傷重不治死亡之職業災害。</p>

- (一) 雇主對使用於作業場所之車輛系營建機械者，應依下列規定辦理：…，3、應設置堅固頂蓬，…。(職業安全衛生設施規則第 119 條第 3 款暨職業安全衛生法第 6 條第 1 項)
- (二) 雇主應依其事業單位之規模、性質，訂定職業安全衛生管理計畫，要求各級主管及負責指揮、監督之有關人員執行；勞工人數在 30 人以下之事業單位，得以安全衛生管理執行紀錄或文件代替職業安全衛生
