從事屋頂浪板拆換作業發生墜落致死重大災害

(108)1080016001

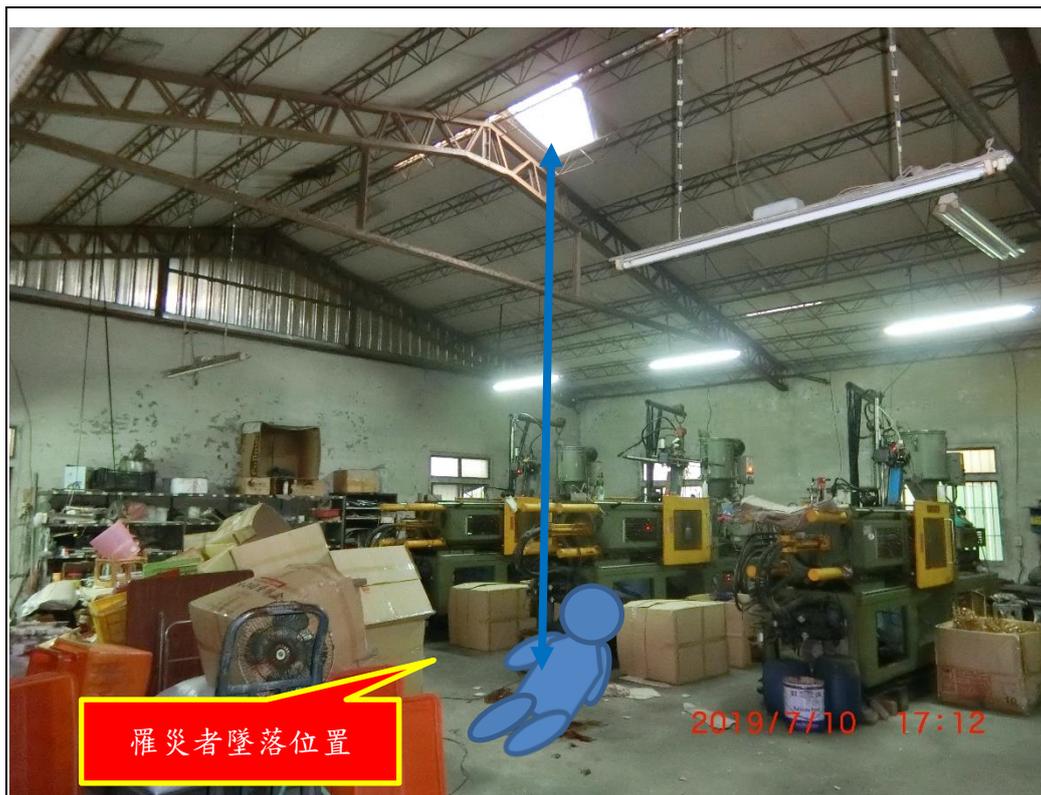
108 年 7 月 10 日 16 時 30 分許，罹災者李○○於北側廠房屋頂浪板拆換作業，因該屋頂上未規劃安全通道，且未於屋架上設適當強度且寬度在 30 公分以上之踏板，亦未於屋架下方適當範圍，裝設堅固格柵、安全網等防墜設施，致踏穿距地面高度約 5.38 公尺之石膏板後墜落地面，造成頭部外傷，導致顱內出血及顱骨折而不治死亡。

(一)直接原因：自距地面高度約 5.38 公尺之廠房屋頂踏穿石膏板墜落至地面，造成頭部外傷，導致顱內出血及顱骨折而不治死亡。

不安全狀況：從事石膏板屋頂作業未規劃安全通道，未於屋架上設置適當強度且寬度在 30 公分以上之踏板，且未於屋架下方適當範圍裝設堅固格柵或安全網等防墜設施。

<p>說明</p>	<p>勞工李○○從事北側廠房屋頂浪板拆換作業，該員踏穿屋頂(石膏板)自高度約 5.38 公尺處墜落送醫不治死亡。</p>
-----------	--

(一) 雇主使勞工從事屋頂作業時，應指派專人督導，並依下列規定辦理：…
三、於易踏穿材料構築之屋頂作業時，應先規劃安全通道，於屋架上設置適當強度，且寬度在三十公分以上之踏板，並於下方適當範圍裝設堅固格柵或安全網等防墜設施。…於前項第三款之易踏穿材料構築屋頂作業時，雇主應指派屋頂作業主管於現場辦理下列事項：一、決定作業方法，指揮勞工作業。二、實施檢點，檢查材料、工具、器具等，並汰換不良品。三、監督勞工確實使用個人防護具。四、確認安全衛生設備及措施之有效狀況。五、其他為維持作業勞工安全衛生所必要之設備及措施。(營造安全衛生設施標準第 18 條第 1 項、第 2 項暨職業安全衛生法第 6 條第 1 項)
