從事廠房屋頂漏水現勘作業發生墜落致死重大災害

(108) 1080061731

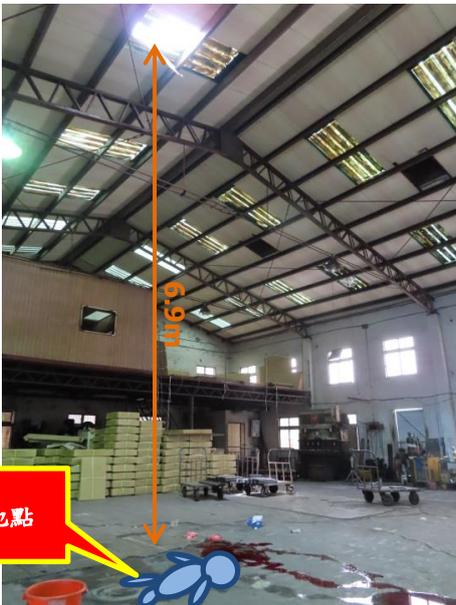
(一)直接原因：踏穿高度約6.9公尺之屋頂採光罩墜落至地面，造成顛腦損傷、胸部挫傷併氣血胸，而休克死亡。

1. 對勞工於鐵皮板、塑膠材料構築之屋頂從事作業時，未規劃安全通道，未於屋架上設置適當強度且寬度在30公分以上之踏板，亦未於屋架下方可能墜落範圍，裝設堅固格柵或安全網。

2. 對於在高度約6.9公尺之高處作業，未確實使用安全帶、安全帽。

說明	罹災者鄧○○於廠房屋頂現勘漏水情形，踏穿屋頂之採光罩自高度約 6.9 公尺處墜落至地面。

三、於易踏穿材料構築之屋頂作業時，應先規劃安全通道，於屋架上設置適當強度，且寬度在三十公分以上之踏板，並於下方適當範圍裝設堅固格柵或安全網等防墜設施。…於前項第三款之易踏穿材料構築屋頂作業時，雇主應指派屋頂作業主管於現場辦理下列事項：一、決定作業方法，指揮勞工作業。二、實施檢點，檢查材料、工具、器具等，並汰換不良品。三、監督勞工確實使用個人防護具。四、確認安全衛生設備及措施之有效狀況。五、其他為維持作業勞工安全衛生所

(二) 雇主對於在高度 2 公尺以上之高處作業，勞工有墜落之虞者，應使勞工確實使用安全帶、安全帽及其他必要之防護具，但經雇主採安全網等措施者，不在此限。(職業安全衛生設施規則第 281 條第 1 項暨職業安全衛生法第 6 條第 1 項)
