勞工從事廠房屋頂修繕作業發生墜落致死重大職業災害

一、行業分類：其他專門營造業(4390) 108(1080016704)

二、災害類型：墜落、滾落(01)

三、媒介物：屋頂(415, 鐵皮板)

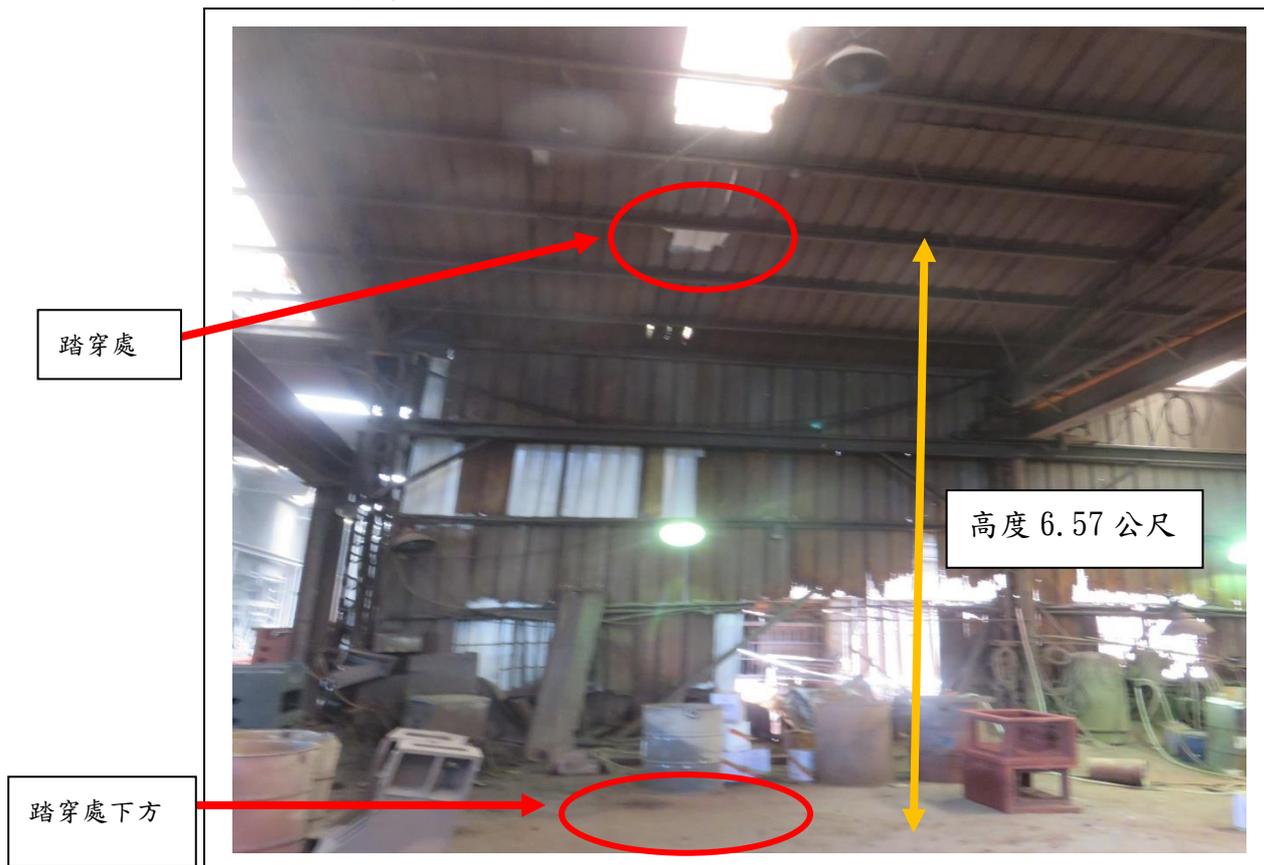
(一) 直接原因：自高度約6.57公尺處踏穿屋頂鐵皮板墜落至地面。

(1) 對勞工於鐵皮板、塑膠材料構築之屋頂從事作業時，未規劃安全通道，未於屋架上設置適當強度且寬度在30公分以上之踏板，亦未於屋架下方可能墜落範圍，裝設堅固格柵或安全網等防墜設施。

(2) 對於在高度6.57公尺之高處作業，未使勞工戴用安全帽及使用安全帶。

說明 勞工陳○○108年6月19日15時25分許從事廠房屋頂修繕工程作業時，於屋架下方未裝設堅固格柵或安全網等防墜設施，致該勞工踩穿屋頂之鐵皮板而墜落，造成致死之職業災害。

- (一)雇主使勞工從事屋頂作業時，應指派專人督導，並依下列規定辦理：一、…。三、於易踏穿材料構築之屋頂作業時，應先規劃安全通道，於屋架上設置適當強度，且寬度在 30 公分以上之踏板，並於下方適當範圍裝設堅固格柵或安全網等防墜設施。但雇主設置踏板面積已覆蓋全部易踏穿屋頂或採取其他安全工法，致無踏穿墜落之虞者，不在此限。於前項第三款之易踏穿材料構築屋頂作業時，雇主應指派屋頂作業主管於現場辦理下列事項：一、決定作業方法，指揮勞工作業。二、實施檢點，檢查材料、工具、器具等，並汰換不良品。三、監督勞工確實使用個人防護具。四、確認安全衛生設備及措施之有效狀況。五、其他為維持作業勞工安全衛生所必要之設備及措施。(營造安全衛生設施標準第 18 第 1 項第 3 款、第 2 項第 1 款至第 5 款暨職業安全衛生法第 6 條第 1 項)

- (二)雇主對於在高度 2 公尺以上之高處作業，勞工有墜落之虞者，應使勞工確實使用安全帶、安全帽及其他必要之防護具，但經雇主採安全網等措施者，不在此限。(職業安全衛生設施規則第 281 條第 1 項暨職業安全衛生法第 6 條第 1 項)
- (三)雇主應依其事業單位之規模、性質，訂定職業安全衛生管理計畫，要求各級主管及負責指揮、監督之有關人員執行；勞工人數在 30 人以下之事業單位，得以安全衛生管理執行紀錄或文件代替職業安全衛生管理計畫。(職業安全衛生管理辦法第 12 條之 1 暨職業安全衛生法第 23 條第 1 項)

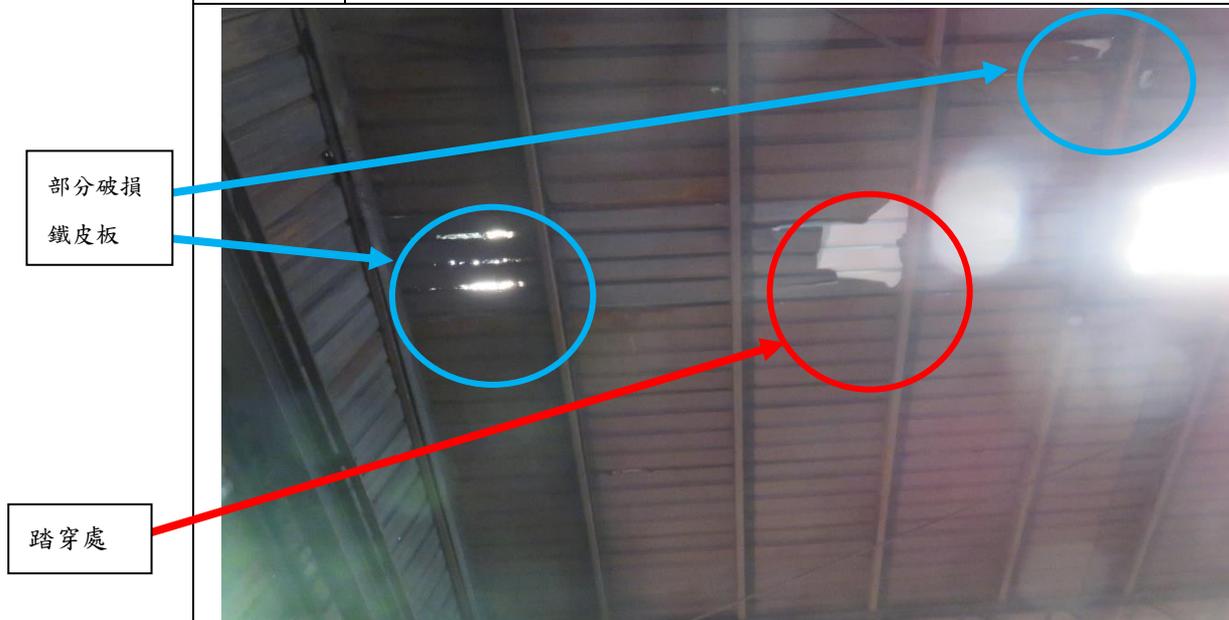
說明 ○○股份有限公司廠房屋頂鐵皮板因腐蝕造成破損且有透空情形。
