一、行業分類：其他專門營造業(4390)

二、災害類型：感電(13)

三、媒介物：電力設備(352)

四、罹災情形：死亡 1人

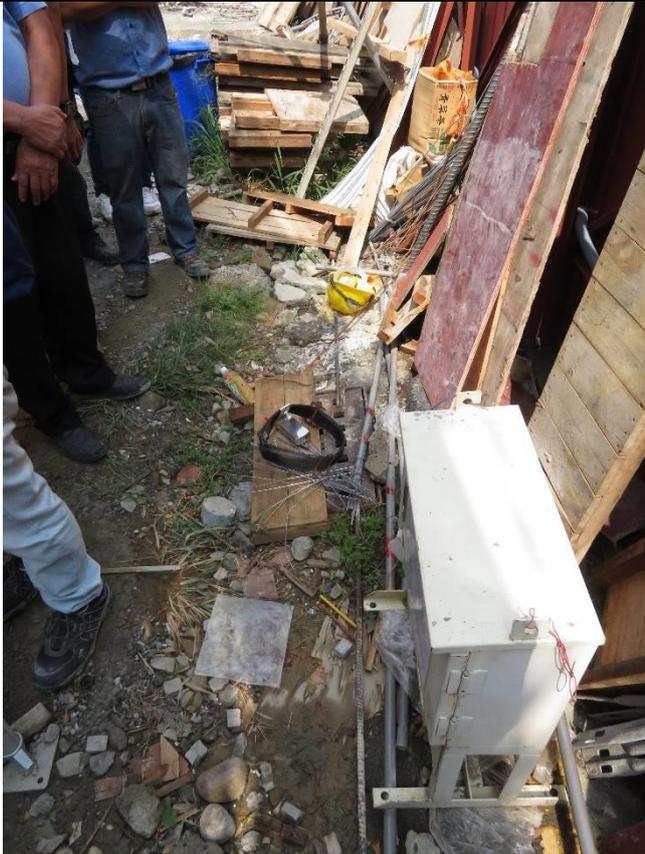
說明

北側臨時電箱處，因搶救動線有遭移開，此為復原示意圖。

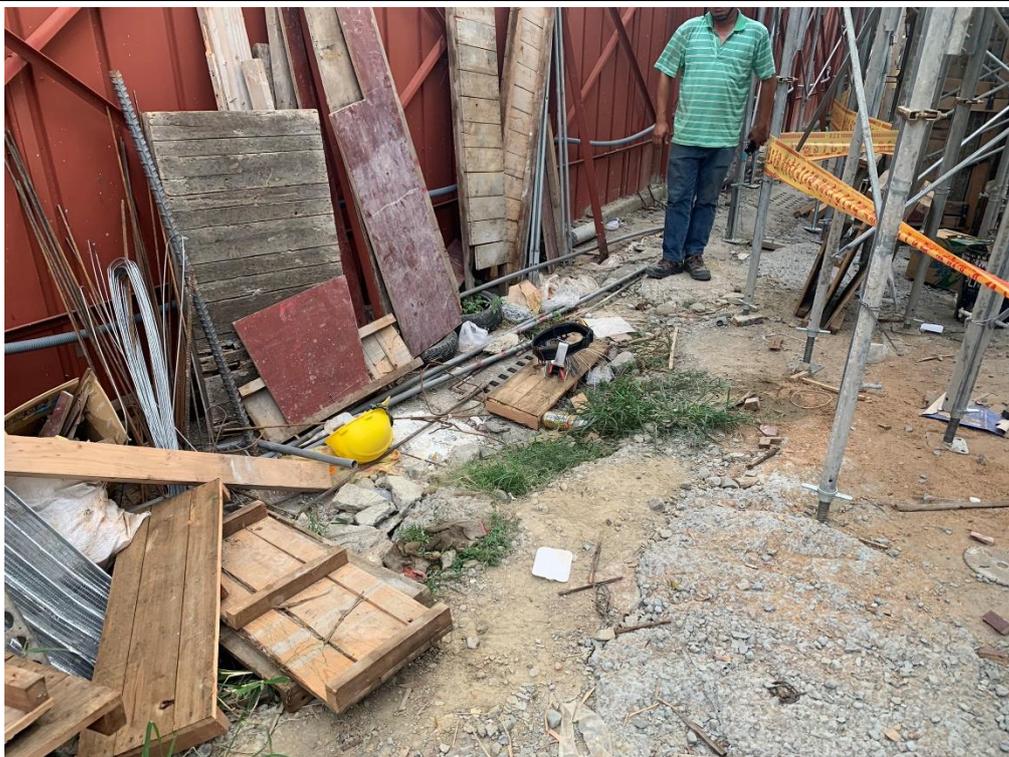
說明

事發地點留有罹災者之安全帽及工作用之工具。

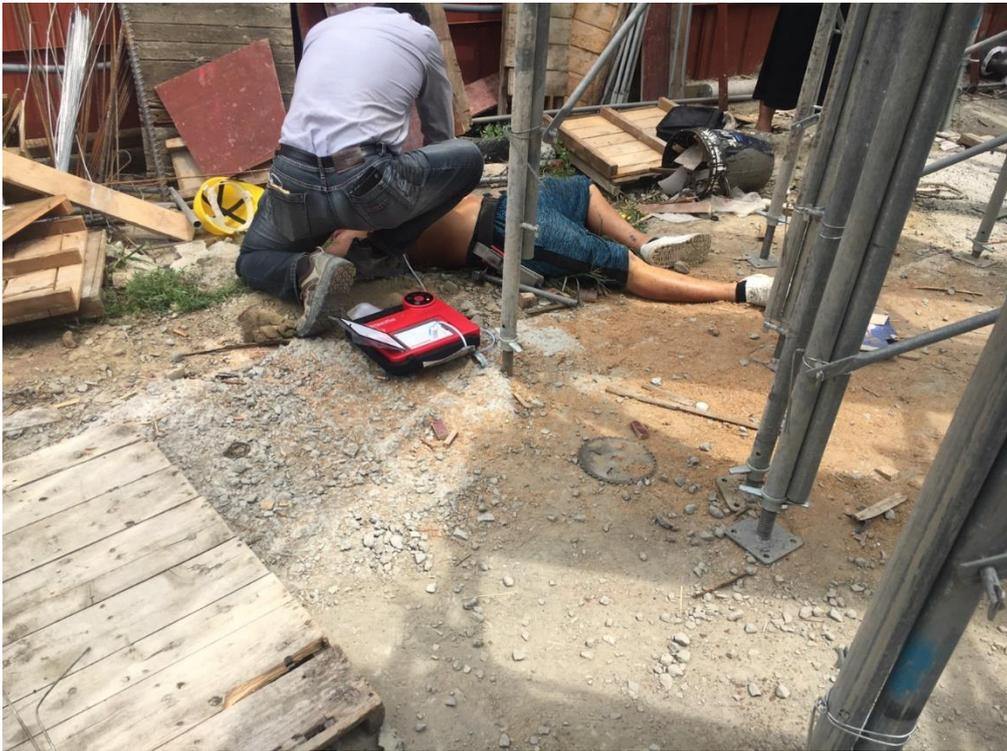
說明

罹災者搶救狀況。

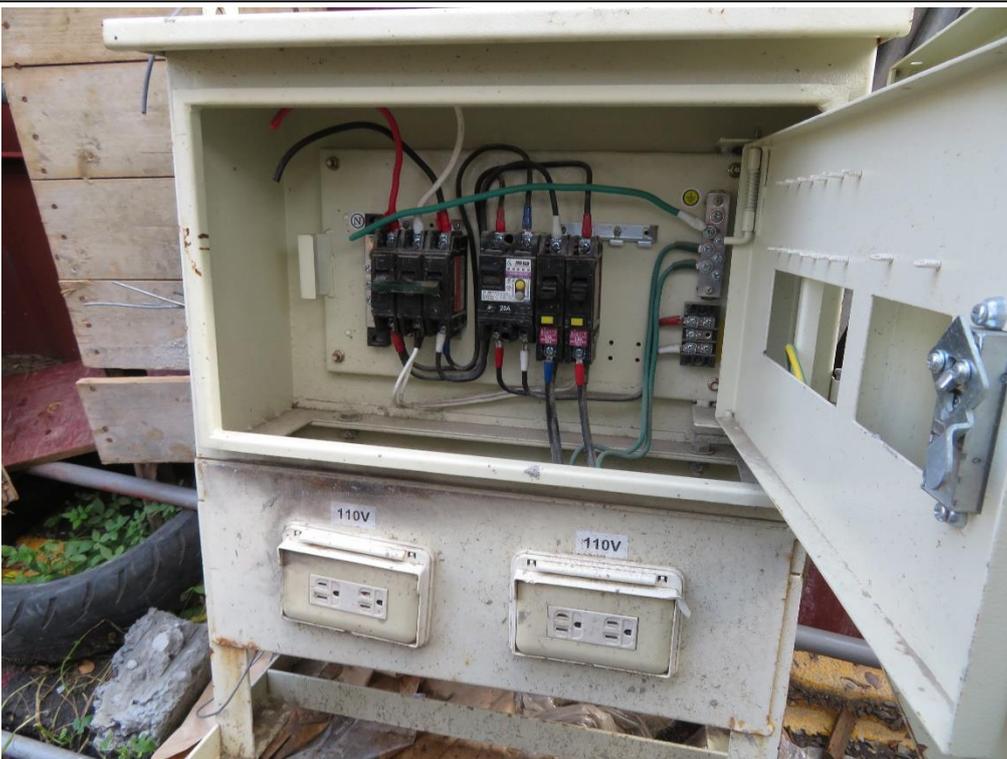
說明

不安全狀況：雇主使用之電氣器材及電線等，未符合國家標準規格。

該區域原設有臨時電箱，經請原事業單位還原當時擺設。

- (一) 雇主使用之電氣器材及電線等，應符合國家標準規格。(職業安全衛生設施規則第239條暨職業安全衛生法第6條第1項)
- (二) 應置營造業丙種職業安全衛生業務主管 1 名。(職業安全衛生管理辦法第 3 條暨職業安全衛生法第 23 條第 1 項)
- (三) 雇主應依其事業單位之規模、性質，訂定職業安全衛生管理計畫，要求各級主管及負責指揮、監督之有關人員執行。(職業安全衛生管理辦法第12條之1暨職業安全衛生法第23條第1項)
- (四) 雇主應訂定自動檢查計畫，實施自動檢查。(職業安全衛生管理辦法第79條暨職業安全衛生法第23條第1項)
- (五) 雇主對新僱勞工或在職勞工於變更工作前，應使其接受適於各該工作必要之一般安全衛生教育訓練。(職業安全衛生教育訓練規則第 16 條第 1 項暨職業安全衛生法第 32 條第 1 項)
- (六) 雇主應依職業安全衛生法及有關規定會同勞工代表訂定適合需要之安全衛生工作守則，報經檢查機構備查後，公告實施。(職業安全衛生法第34條第1項)
