# 從事維修貨車作業發生物體飛落災害致死重大職業災害

(110)1100003292

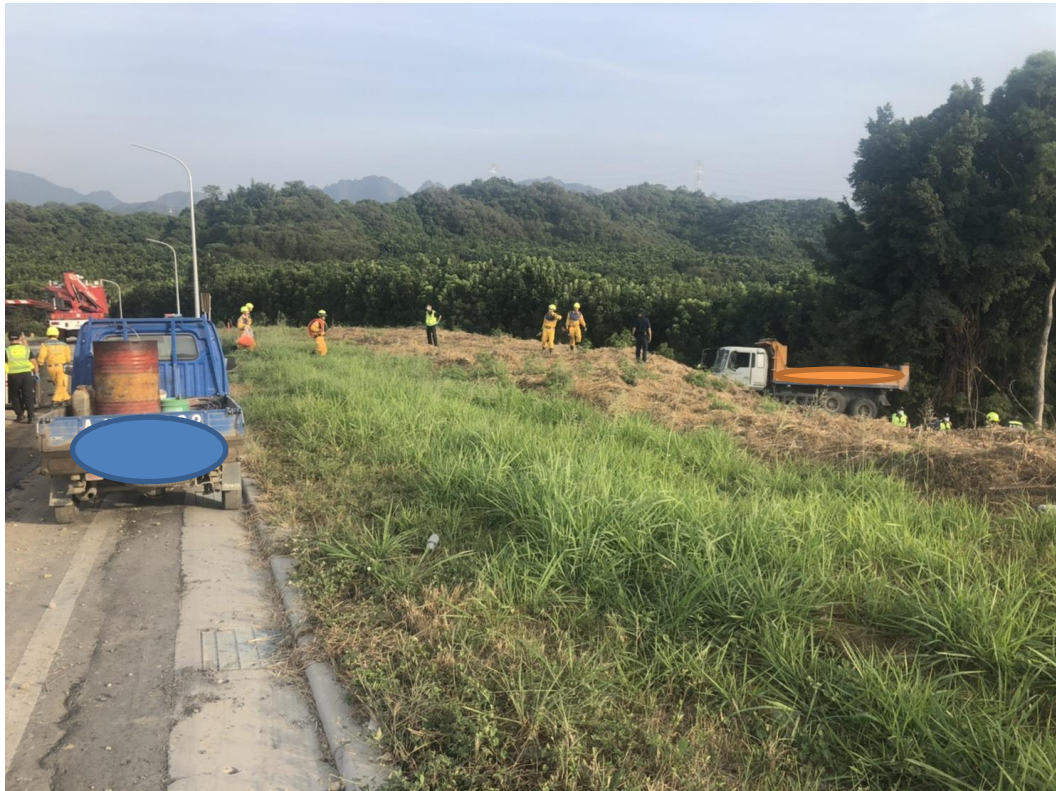
說明 1	109 年 11 月 2 日 15 時 8 分許，罹災者林○○至車頭下方維修前之照片。罹災者林○○因察覺車輛動力有異，於卸完土後，將車輛停放於坡度 5~6% 之斜坡空地且車頭朝上坡處，並於車輛左側第 2 輪處置 1 木製輪檔。

- (一) 雇主對於勞動場所作業之車輛機械，應規定駕駛者或有關人員負責執行下列事項：...。六、禁止停放於有滑落危險之虞之斜坡。但已採用其他設備或措施者，不在此限。...。十三、車輛及堆高機之修理或附屬裝置之安裝、拆卸等作業時，於機臂、突樑、升降台及車台，應使用安全支柱、絞車等防止物體飛落之設施。(職業安全衛生設施規則第 116 條第 1 項第 6、13 款暨職業安全衛生法第 6 條第 1 項)
- (二) 雇主應依其事業單位之規模與性質，置職業安全衛生業務主管。(職業安全衛生管理辦法第 3 條第 1 項暨職業安全衛生法第 23 條第 1 項)
- (三) 雇主僱用勞工時，應依規定之檢查項目實施一般體格檢查。(勞工健康保護規則第 14 條第 1 項暨職業安全衛生法第 20 條第 1 項)
- (四) 雇主應依其事業單位之規模、性質，訂定職業安全衛生管理計畫，要求各級主管及負責指揮、監督之有關人員執行；勞工人數在 30 人以下之事業單位，得以安全衛生管理執行紀錄或文件代替職業安全衛生管理計畫。(職業安全衛生管理辦法第 12 條之 1 第 1 項暨職業安全衛生法第 23 條第 1 項)。
- (五) 雇主對一般車輛，應每 3 個月就車輛各項安全性能定期實施檢查一次。(職業安全衛生管理辦法第 14 條暨職業安全衛生法第 23 條第 1 項)
- (六) 雇主對車輛機械，應每日作業前依下列各項實施檢點：一、制動器、連結裝置、各種儀器之有無異常。二、蓄電池、配線、控制裝置之有無異常。(職業安全衛生管理辦法第 50 條暨職業安全衛生法第 23 條第 1 項)
- (七) 雇主依第 13 條至第 63 條規定實施之自動檢查，應訂定自動檢查計畫。(職業安全衛生管理辦法第 79 條暨職業安全衛生法第 23 條第 1 項)
- (八) 雇主對新僱勞工或在職勞工於變更工作前，應使勞工接受適於各該工作必要之一般安全衛生教育訓練。(職業安全衛生教育訓練規則第 16 條第 1 項暨職業安全衛生法第 32 條第 1 項)

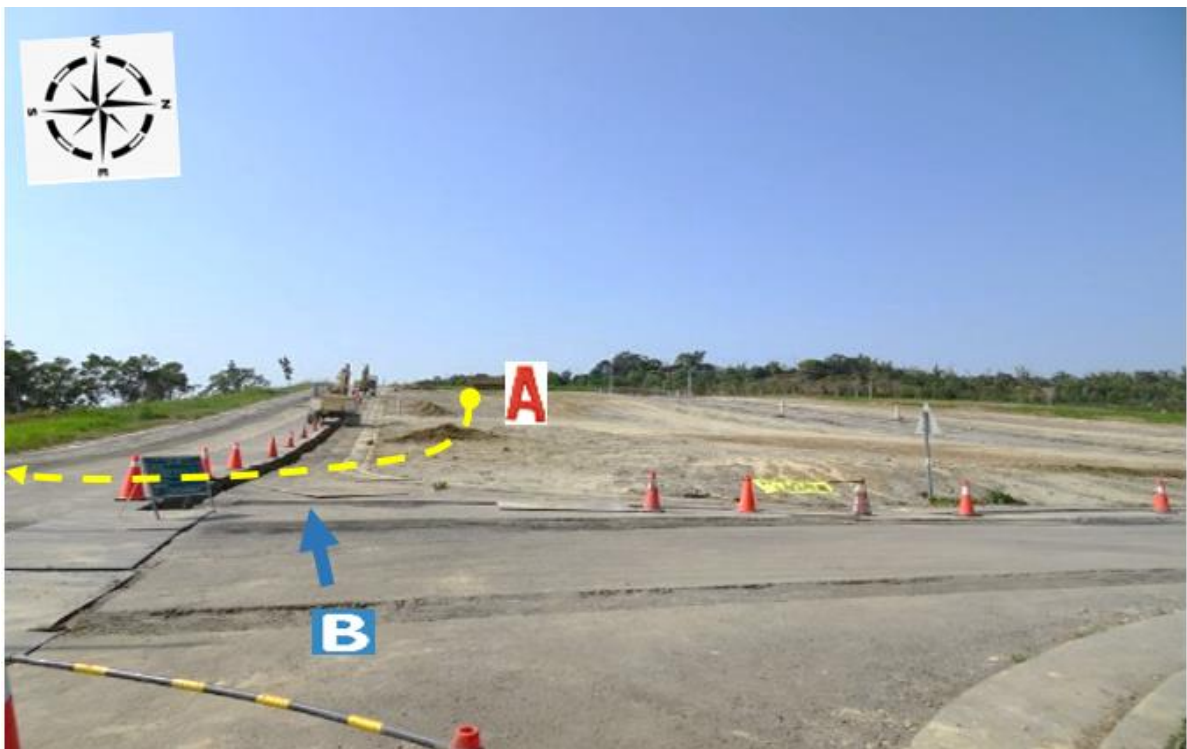
說明 2 | 車輛卡於邊坡林間方停止滑動。
