# 從事屋頂浪板防水工程發生墜落災害致死重大職業災害

(110)1100022568

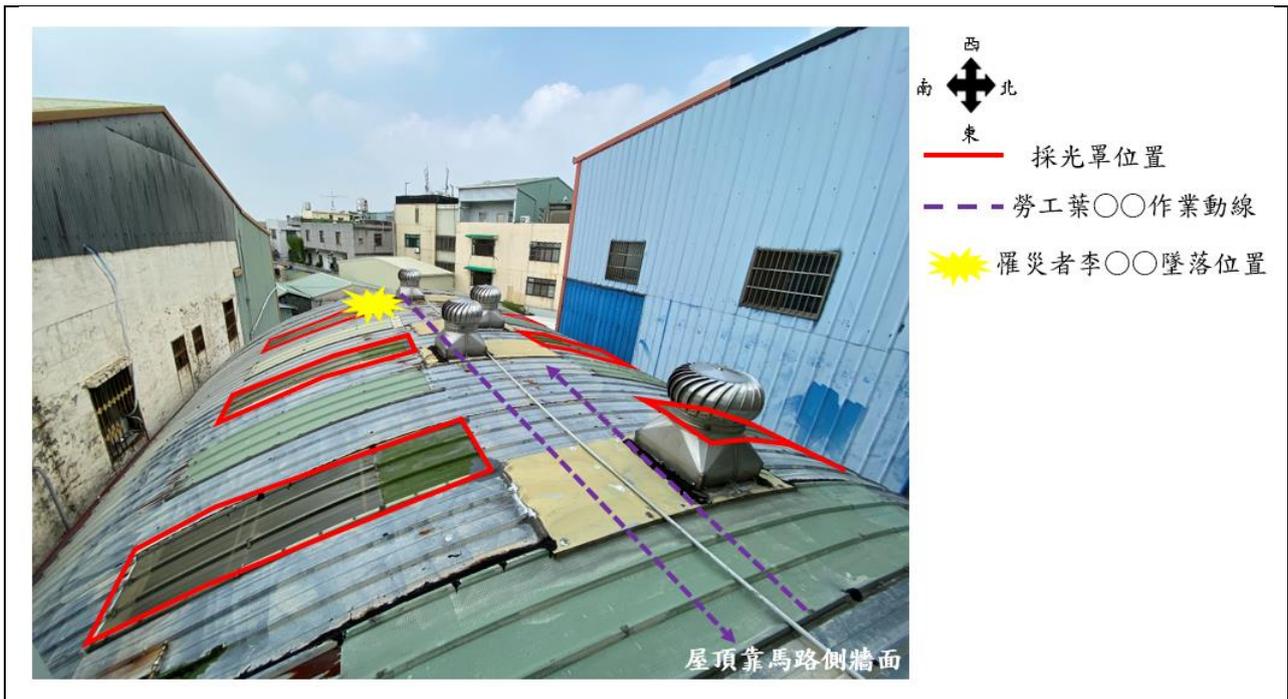
說明 勞工葉○○於拱形屋頂上作業路線及罹災者李○○墜落位置。

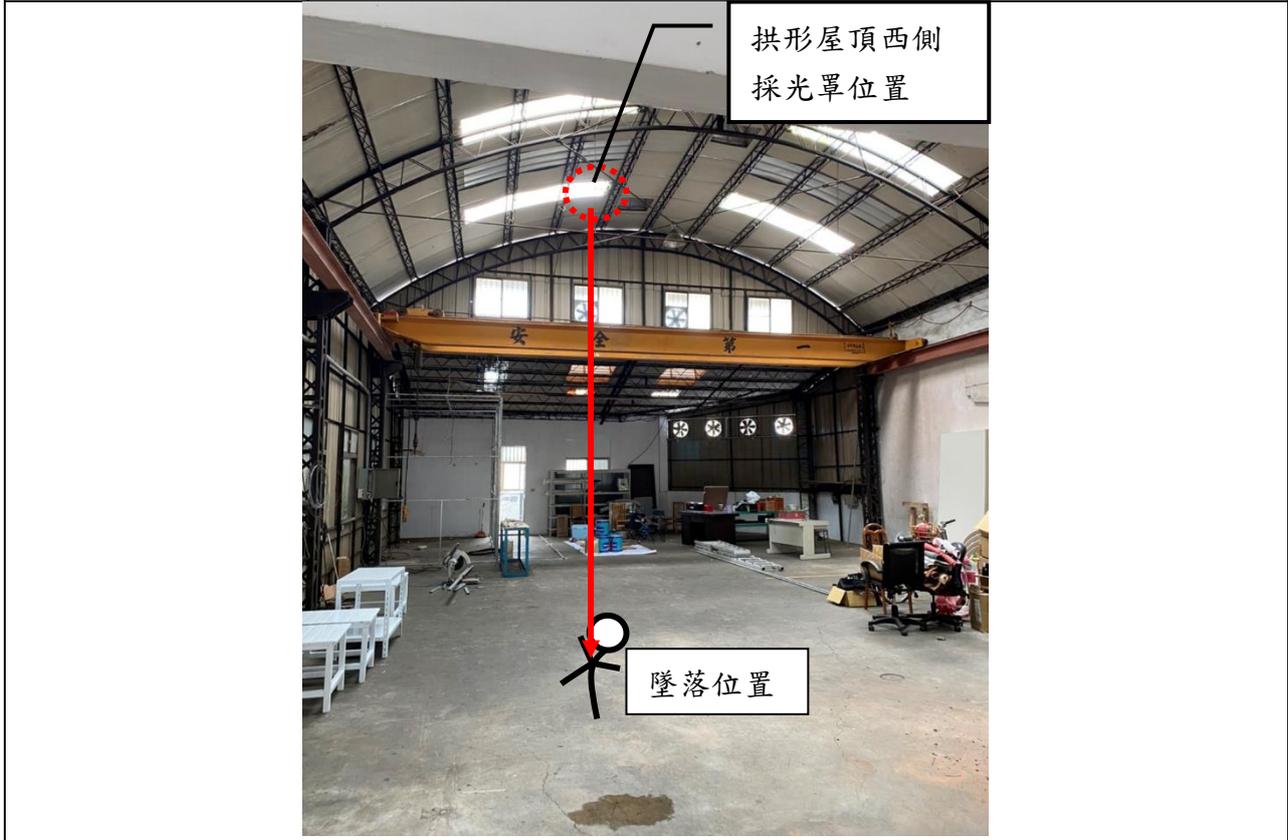
(一)直接原因：勞工於離地高度約6.81公尺之塑膠採光罩等易踏穿材料構築之屋頂從事高壓水管順管作業時，踏穿屋頂之塑膠採光罩並墜落至1樓，送醫後於當日11時29分許因頭部及背腰部挫傷，造成顱內出血及胸腹腔內出血不治死亡。

說明 罹災者李○○從拱形屋頂西側採光罩位置墜落至採光罩正下方。

(一) 雇主使勞工於屋頂從事作業時，應指派專人督導，並依下列規定辦理：一、…。二、…。三、於易踏穿材料構築之屋頂作業時，應先規劃安全通道，於屋架上設置適當強度，且寬度在 30 公分以上之踏板，並於下方適當範圍裝設堅固格柵或安全網等防墜設施。但雇主設置踏板面積已覆蓋全部易踏穿屋頂或採取其他安全工法，致無踏穿墜落之虞者，不在此限。於前項第三款之易踏穿材料構築屋頂作業時，雇主應指派屋頂作業主管於現場辦理下列事項：一、決定作業方法，指揮勞工作業。二、實施檢點，檢查材料、工具、器具等，並汰換其不良品。三、監督勞工確實使用個人防護具。四、確認安全衛生設備及措施之有效狀況。五、前二款未確認前，應管制勞工或其他人員不得進入作業。六、其他為維持作業勞工安全衛生所必要之設備及措施。（營造安全衛生設施標準第 18 條第 1 項

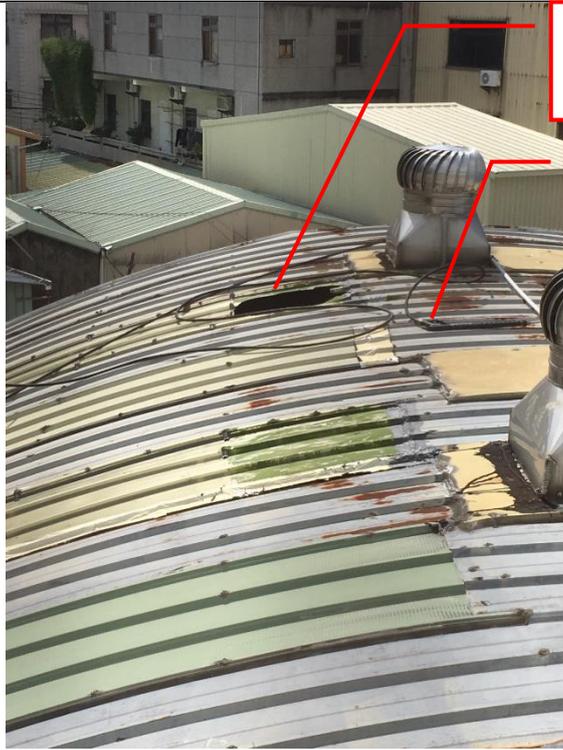
拱形屋頂西側採  
光罩位置

不安全狀況：(1) 使勞工於離地高度約6.81公尺之塑膠採光罩等易踏穿材料構築之屋頂從事高壓水管順管作業時，雇主未規劃安全通道、未於屋架上設置適當強度且寬度在30公

分以上之踏板、未於屋架下方可能墜落之範圍，裝設堅固格柵或安全網等防墜設施、未指定屋頂作業主管決定作業方法，指揮勞工作業、實施檢點，檢查材料、工具、器具等，並汰換其不良品、監督勞工確實使用個人防護具、確認安全衛生設備及措施之有效狀況、管制勞工不得進入作業、其他為維持作業勞工安全衛生所必要之設備及措施。

事發後之拱形屋頂西側採光罩旁留有高壓水槍及其管線，惟未見有相關防墜措施。
