# 從事變壓器更換作業發生感電災害致死重大職業災害

(110)1100015430

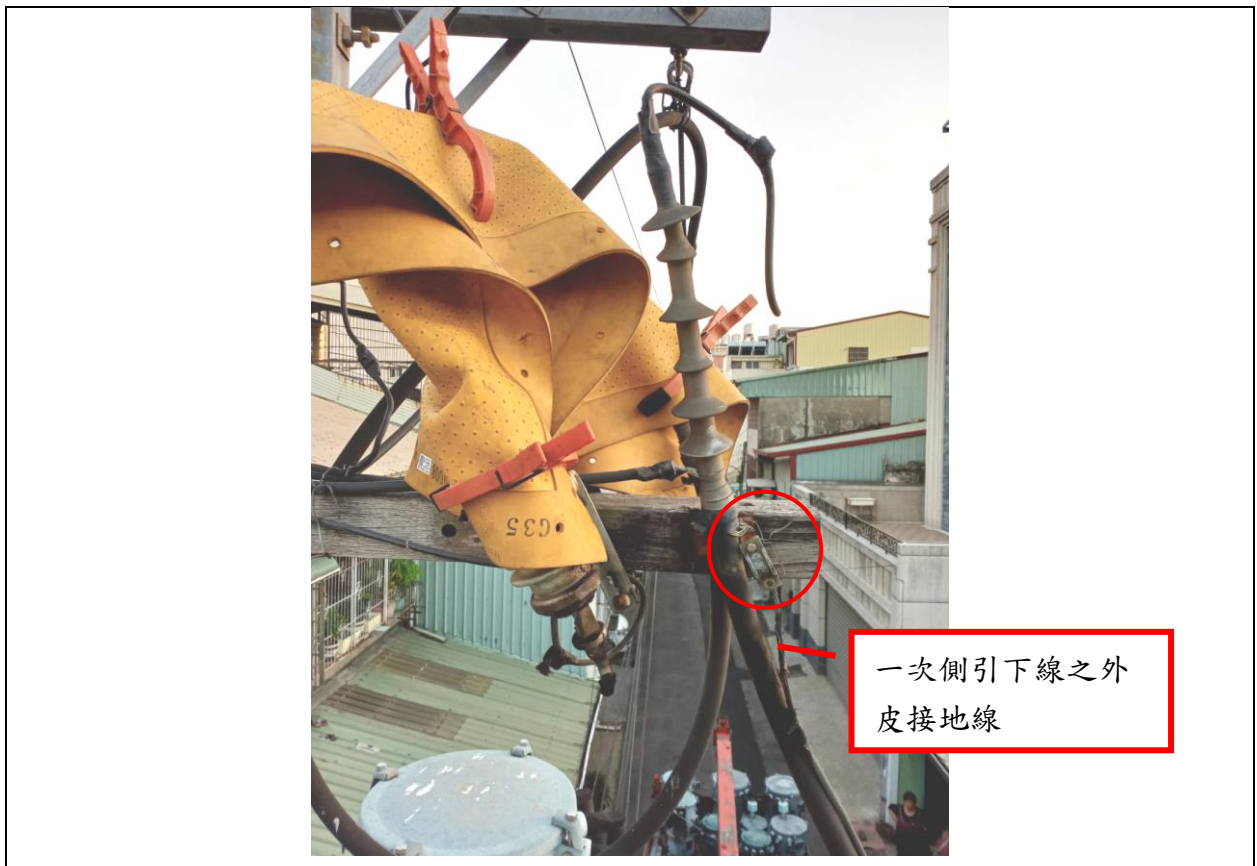
說明	B 電桿分為 A 相、B 相，各以一次側引下線連接 1 變壓器，以及 2 相各設置有 1 避雷器，B 相變壓器一次側引下線已拆除完畢，A 相變壓器一次側引下線未完全拆除，且絕緣毯未掩蔽避雷器之接地端。

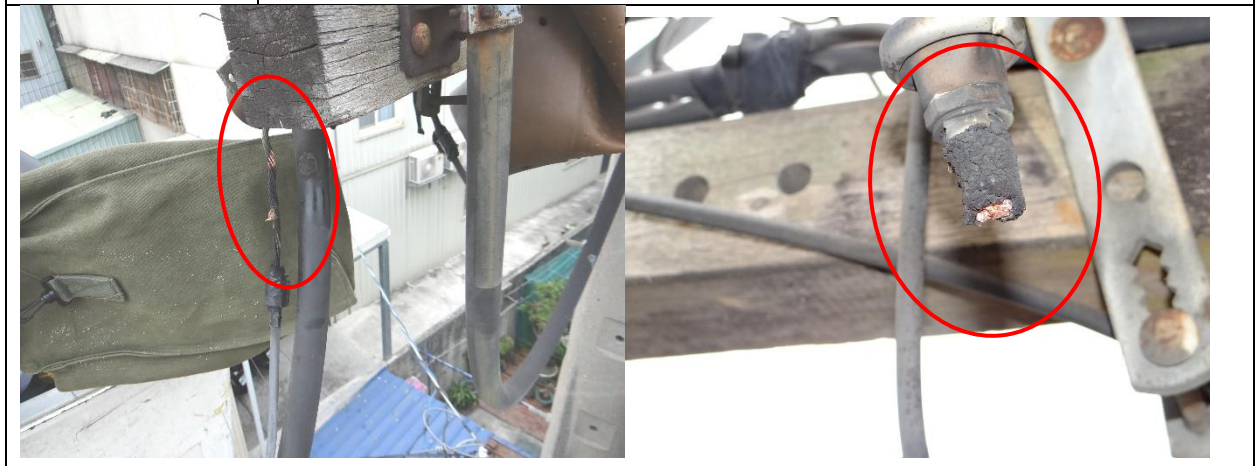
<p>說明</p>	<p>固定 A 相變壓器一次側引下線之固定架，其中 1 顆螺絲已拆除，另 1 顆螺絲未拆除，該固定架旁設置有一次側引下線之外皮接地線。</p>
-----------	---

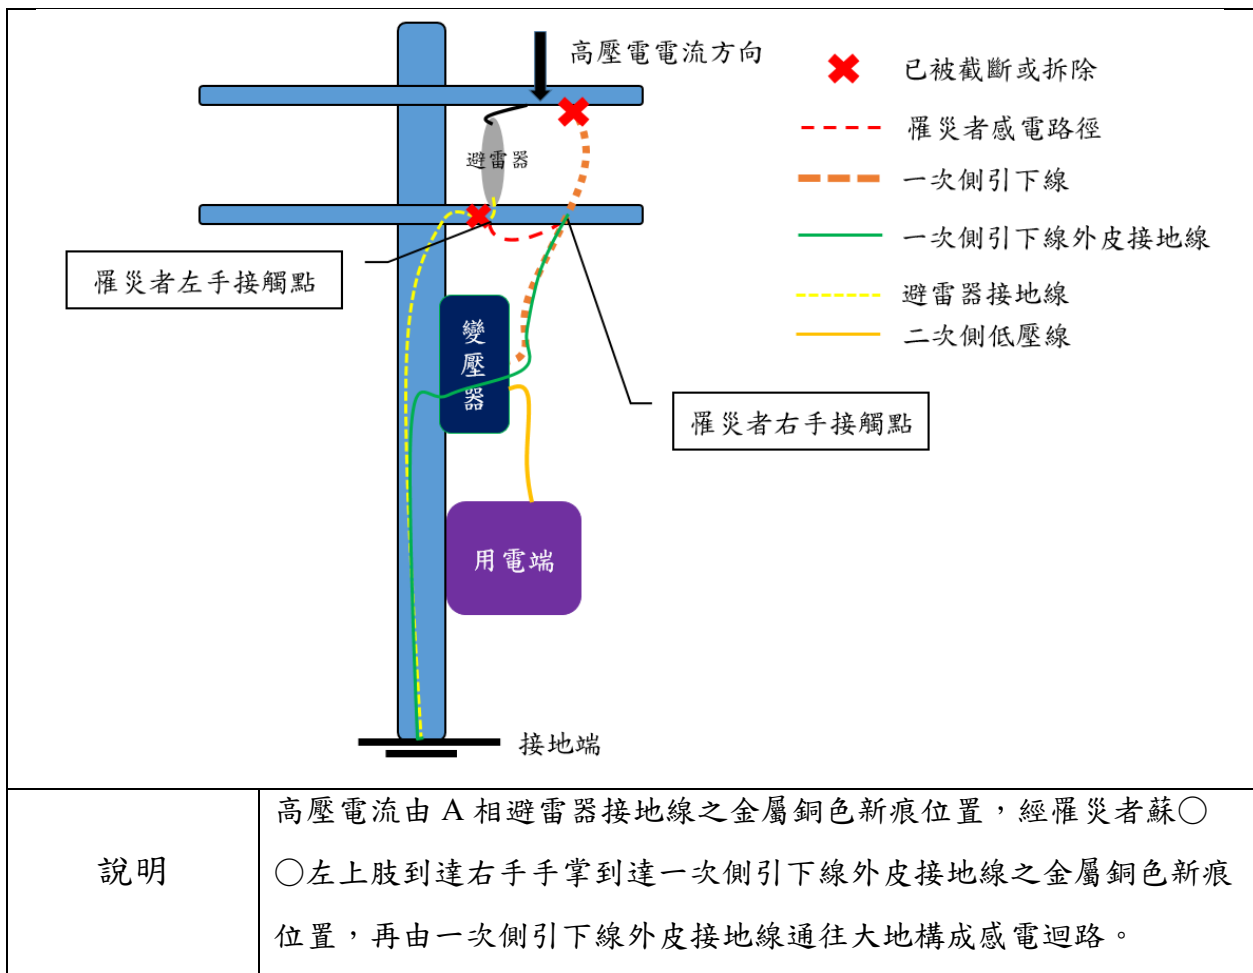
<p>說明</p>	<p>一次側引下線之外皮接地線及 A 相避雷器之接地線留有金屬銅色新痕，以及外觀有燒焦痕跡，又避雷器接地銅線已被截斷。</p>
-----------	---
