從事污泥抽送泵更換作業發生吸入有害物致死重大職業災害

(111) 1111063049

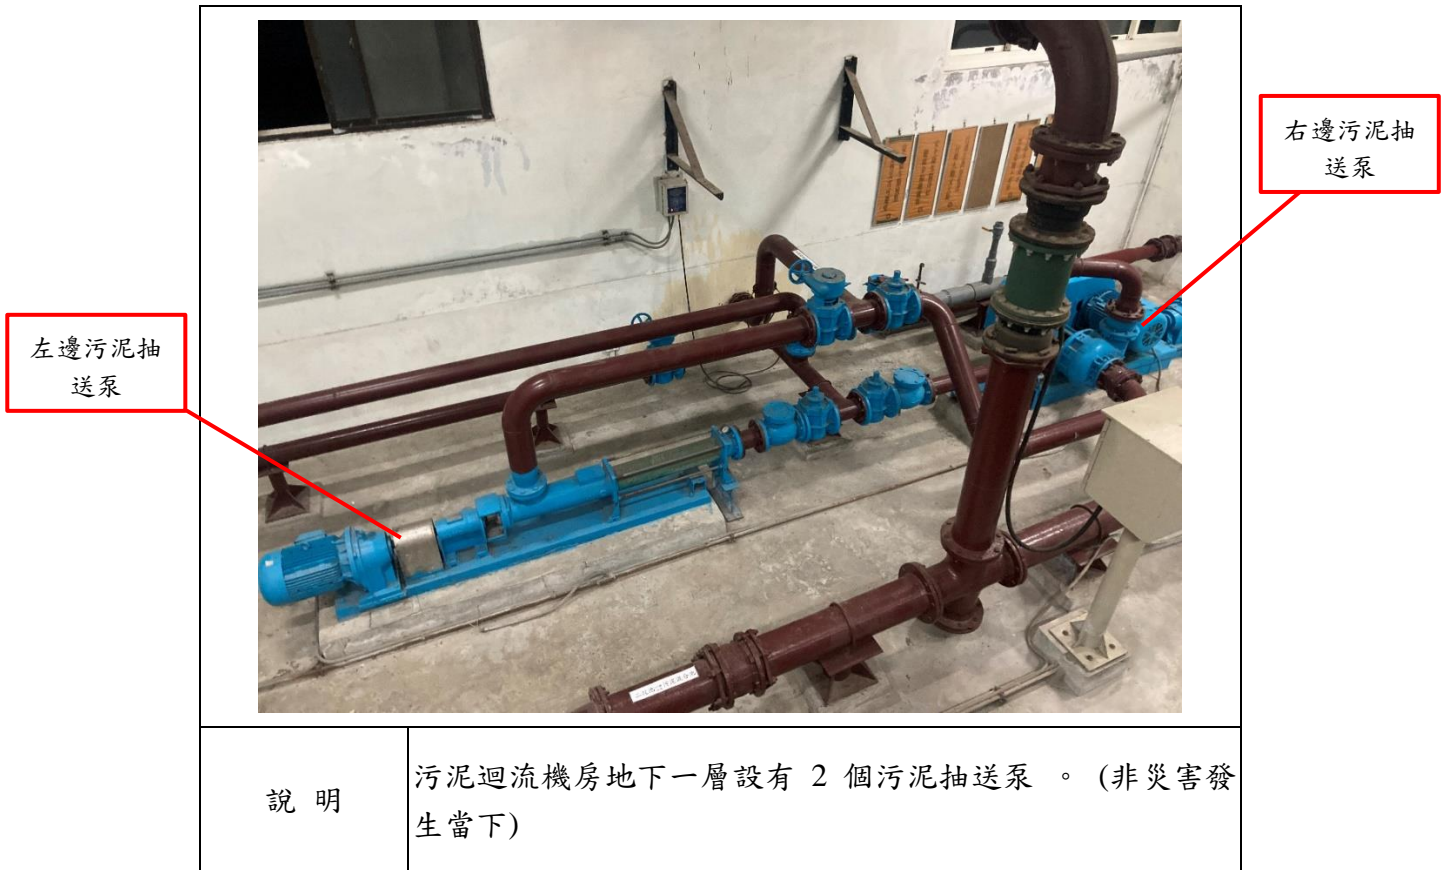
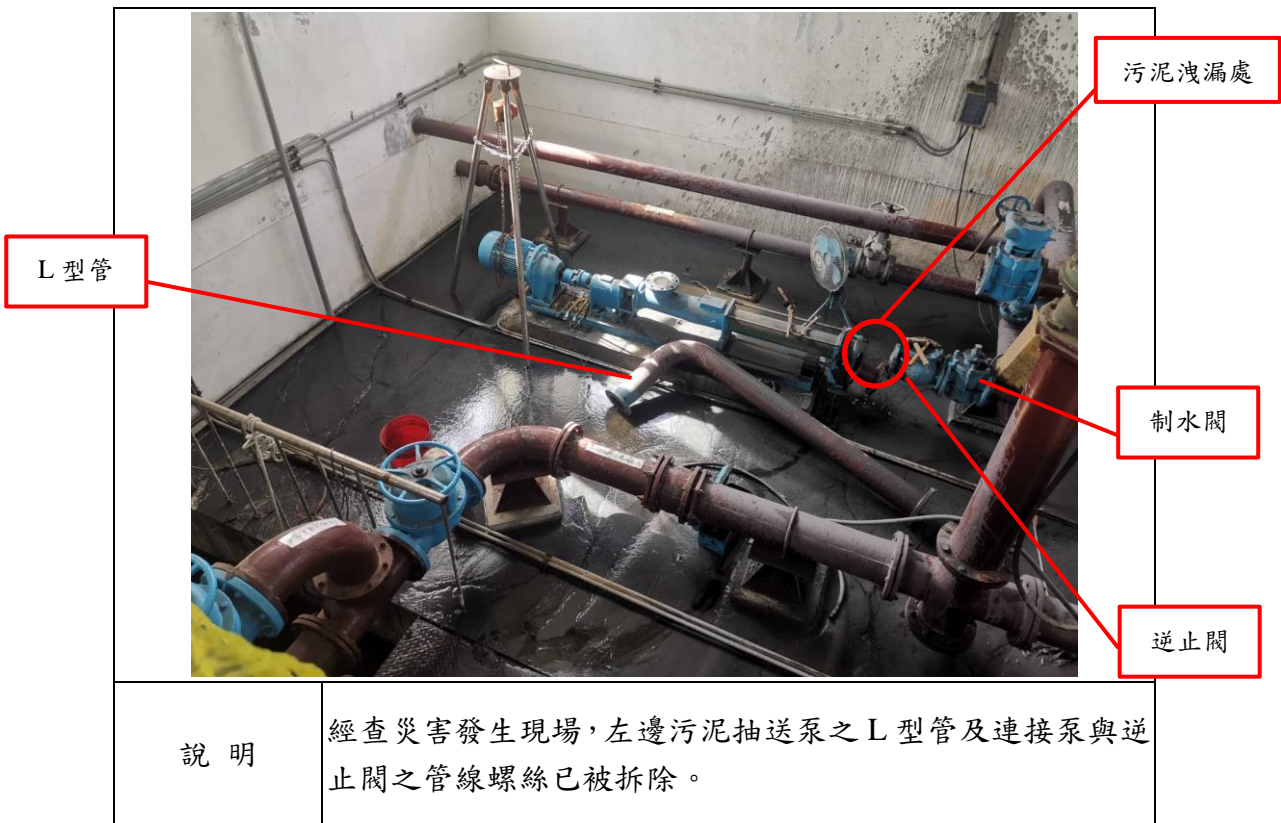
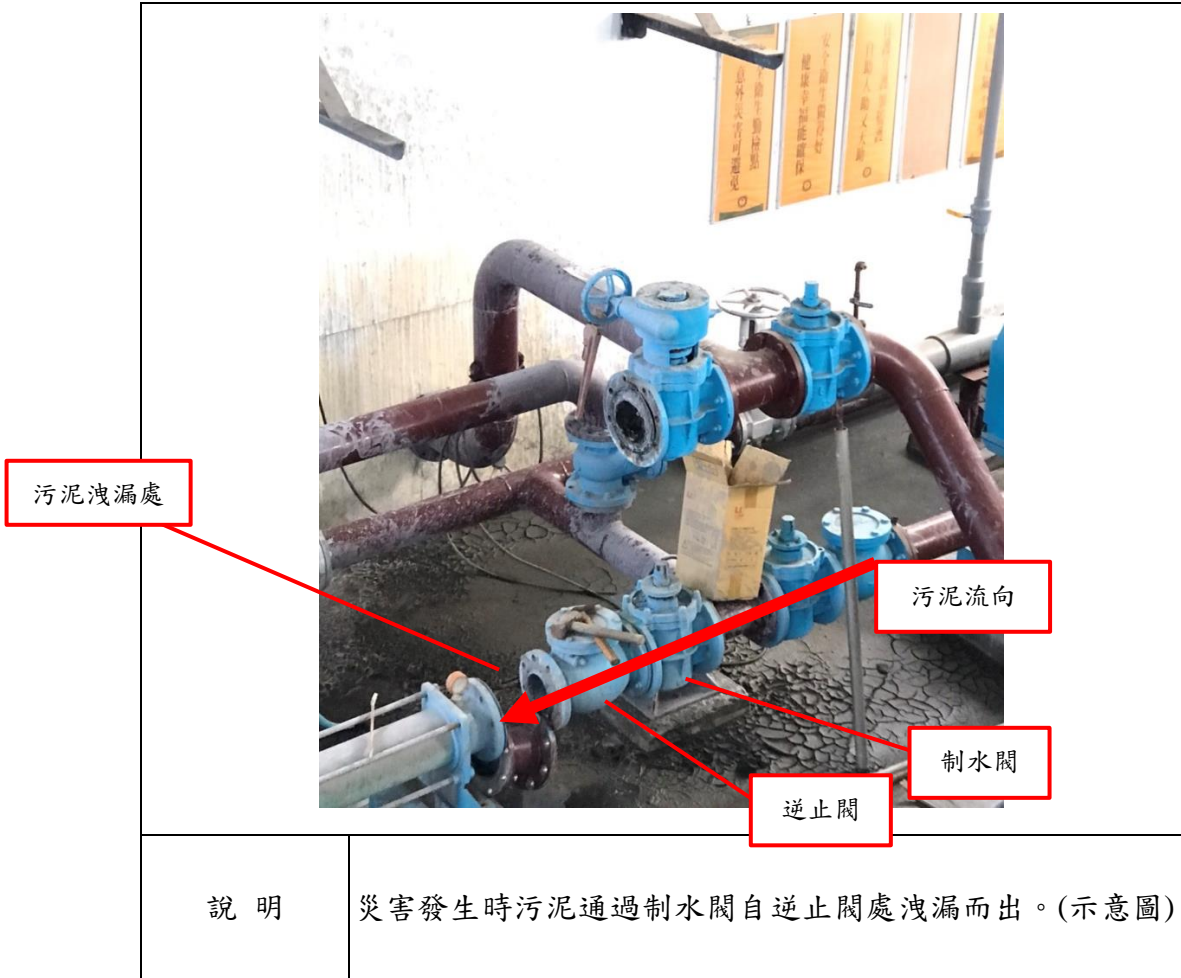
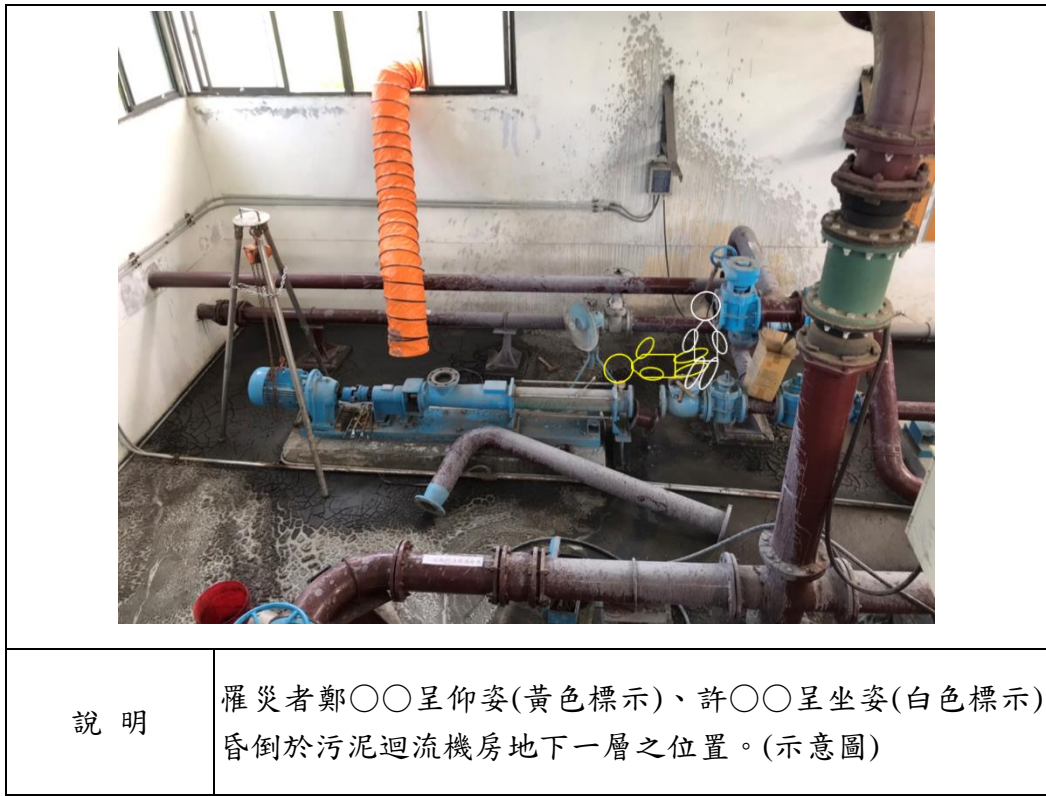
八、現場示意圖或照片：

據本案相關人員稱述，111年6月21日10時30分許○○機械股份有限公司勞工黎○○及阮○○於污泥迴流機房從事左邊污泥抽送泵拆除作業，施工過程中未將左邊污泥迴流泵之制水閥確實關閉，同日11時39分○○○科技有限公司勞工李○○於污泥濃縮機房啟動右邊污泥抽送泵之開關，污泥通過未完全緊閉之制水閥由功能異常之逆止閥處洩漏而出，當下○○鍊水工程有限公司經營負責人鄭○○、○○工程技術顧問有限公司監造楊○○及高○○技師於機房內一樓平台進行機電設備勘查，及工作者劉○○及許○○坐於污泥迴流機房外階梯休息；後續經營負責人鄭○○發現污泥洩漏後，疑為關閉制水閥進入地下一層而吸入多量有害氣體昏倒，而許○○疑為協助救援進入地下一層，因吸入有害氣體昏倒，後續罹災者許○○送往李綜合醫療社團法人大甲李綜合醫院急救，後續轉院至臺中榮民總醫院，於同日15時35分不治死亡，及罹災者鄭○○送往光田醫療社團法人光田綜合醫院大甲院區急救，因心肺功能衰竭於111年6月23日4時15分不治死亡。

- 1.對於機械之掃除、上油、檢查、修理或調整有導致危害勞工之虞者，未停止相關機械運轉及送料。為防止他人操作該機械之起動等裝置或誤送料，未採上鎖或設置標示等措施。
- 2.洩漏之污泥含有害氣體(含硫化氫、一氧化碳等)，處理及搶救人員未佩戴防護具。

- (一)雇主對於機械之掃除、上油、檢查、修理或調整有導致危害勞工之虞者，應停止相關機械運轉及送料。為防止他人操作該機械之起動等裝置或誤送料，應採上鎖或設置標示等措施，並設置防止落下物導致危害勞工之安全設備與措施。（職業安全衛生設施規則第 57 條第 1 項暨職業安全衛生法第 6 條第 1 項）
- (二)雇主應依其事業單位之規模、性質，訂定職業安全衛生管理計畫，要求各級主管及負責指揮、監督之有關人員執行；勞工人數在 30 人以下之事業單位，得以安全衛生管理執行紀錄或文件代替職業安全衛生管理計畫。（職業安全衛生管理辦法第 12 條之 1 暨職業安全衛生法第 23 條第 1 項）
- (三)雇主依第 13 條至第 63 條規定實施之自動檢查，應訂定自動檢查計畫。（職業安全衛生管理辦法第 79 條暨職業安全衛生法第 23 條第 1 項）
- (四)第二條所定事業之雇主應依附表二之規模，置職業安全衛生業務主管及管理人員（以下簡稱管理人員）。（職業安全衛生管理辦法第 3 條第 1 項暨職業安全衛生法第 23 條第 1 項）
- (五)事業單位以其事業之全部或一部分交付承攬時，應於事前告知該承攬人有關其事業工作環境、危害因素暨本法及有關安全衛生規定應採取之措施。（職業安全衛生法第 26 條第 1 項）
- (六)事業單位與承攬人、再承攬人分別僱用勞工共同作業時，為防止職業災害，原事業單位應採取下列必要措施：一、設置協議組織，並指定工作場所負責人，擔任指揮、監督及協調之工作。二、工作之連繫與調整。三、工作場所之巡視。四、相關承攬事業間之安全衛生教育之指導及協助。（職業安全衛生法第 27 條第 1 項第 1 款至第 4 款）
- (七)雇主對新僱勞工或在職勞工於變更工作前，應使其接受適於各該工作必要之一般安全衛生教育訓練。（職業安全衛生教育訓練規則第 17 條第 1 項暨職業安全衛生法第 32 條第 1 項）
- (八)雇主應依本法及有關規定會同勞工代表訂定適合其需要之安全衛生工作守則，報經勞動檢查機構備查後，公告實施。（職業安全衛生法第 34 條第 1 項）
