# 屋頂採光罩更換作業發生墜落致死重大職業災害

(112)1120014002

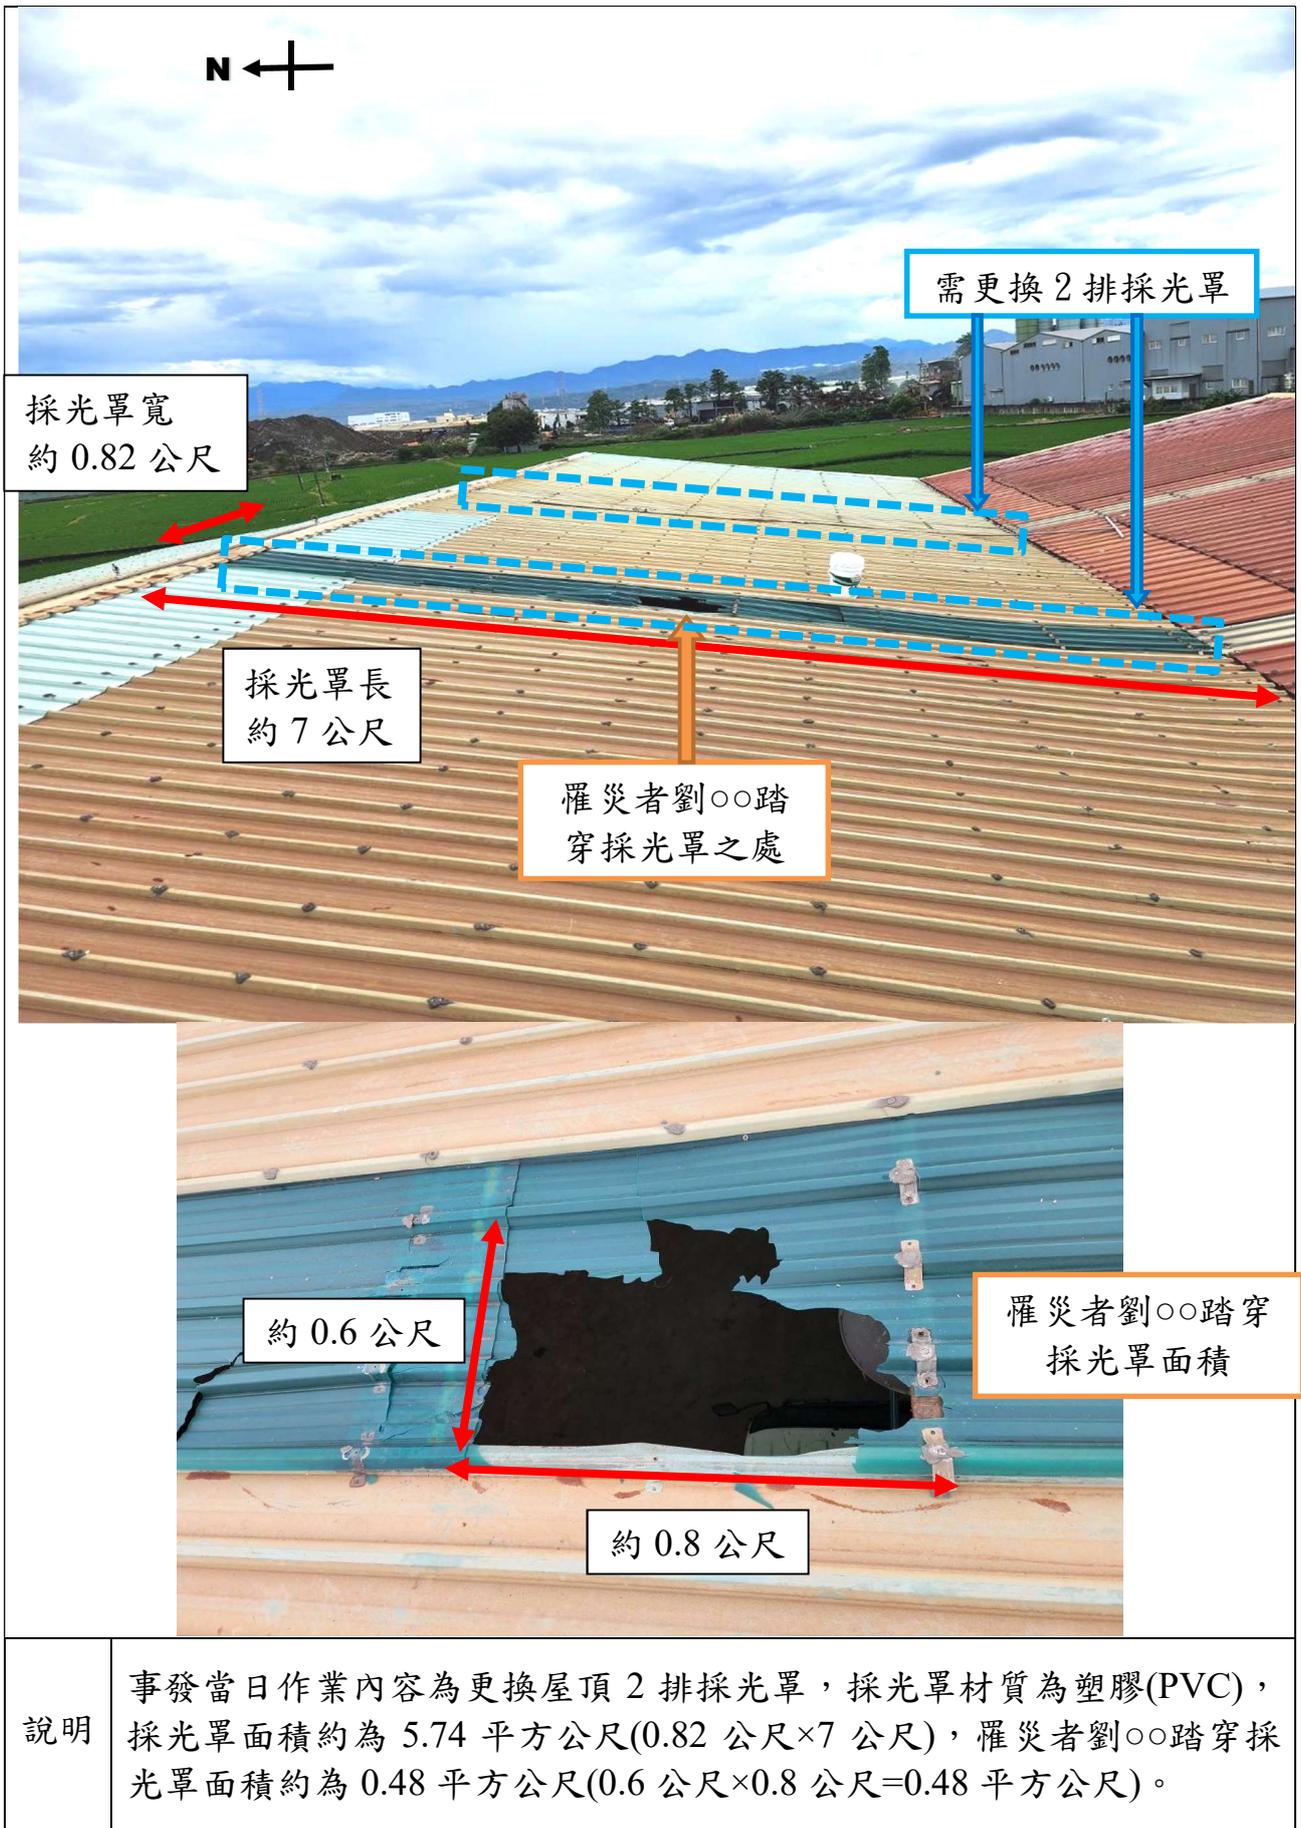
八、現場示意圖或照片：

罹災者劉○○踏穿採光罩之處

墜落高度約 3.7 公尺

駕駛座車頂高度約 2 公尺

屋頂高度約 5.7 公尺

本案罹災者劉○○從離地高度約 5.7 公尺高之屋頂踏穿採光罩墜落至採光罩正下方停放之貨車駕駛座車頂，其車頂離地高度約 2 公尺，故罹災者劉○○墜落高度約 3.7 公尺。

(一)直接原因：罹災者劉○○於離地高度約5.7公尺之塑膠採光罩等易踏穿材料構築之屋頂從事採光罩更換作業時，踏穿屋頂之塑膠採光罩並墜落至貨車駕駛座車頂，墜落高度約3.7公尺，送醫後於當日9時12分因頭胸部外傷，造成外傷性休克不治死亡。

- (1) 雇主使勞工於易踏穿材料構築之屋頂作業時，未規劃安全通道、未於屋架上設置適當強度且寬度在 30 公分以上之踏板、未於屋架下方適當範圍裝設堅固格柵或安全網等防墜設施、未指派屋頂作業主管。

- (一) 雇主使勞工於屋頂從事作業時，應指派專人督導，並依下列規定辦理：一、...。二、...。三、於易踏穿材料構築之屋頂作業時，應先規劃安全通道，於屋架上設置適當強度，且寬度在30公分以上之踏板，並於下方適當範圍裝設堅固格柵或安全網等防墜設施。...。於前項第三款之易踏穿材料構築屋頂作業時，雇主應指派屋頂作業主管於現場辦理下列事項：一、決定作業方法，指揮勞工作業。二、實施檢點，檢查材料、工具、器具等，並汰換其不良品。三、監督勞工確實使用個人防護具。四、確認安全衛生設備及措施之有效狀況。五、前二款未確認前，應管制勞工或其他人員不得進入作業。六、其他為維持作業勞工安全衛生所必要之設備及措施。(營造安全衛生設施標準第18條第1項第3款及第2項暨職業安全衛生法第6條第1項)
- (二) 雇主對於2公尺以上之高處作業，勞工有墜落之虞者，應使勞工確實使用安全帶、安全帽及其他必要之防護具，但經雇主採安全網等措施者，不在此限。前項安全帶之使用，應視作業特性，依國家標準規定選用適當型式，對於鋼構懸臂突出物、斜籬、2公尺以上未設護籠等保護裝置之垂直固定梯、局限空間、屋頂或施工架組拆、工作台組拆、管線維修作業等高處或傾斜面移動，應採用符合國家標準CNS14253-1同等以上規定之全身背負式安全帶及捲揚式防墜器。(職業安全衛生設施規則第281條暨職業安全衛生法第6條第1項)
- (三) 雇主僱用勞工時，除應依附表8所定之檢查項目實施一般體格檢查外，另應按其作業類別，依附表9所定之檢查項目實施特殊體格檢查。(勞工健康保護規則第16條第1項暨職業安全衛生法第20條第1項)
- (四) 第2條所定事業之雇主應依附表2之規模，置職業安全衛生業務主管及管理人
