# 從事搶修作業發生被夾災害致死重大職業災害

(112)1120011579

- 一、行業分類：電力及燃氣供應業(3510)
- 二、災害類型（分類號碼）：被夾(7)
- 三、災害媒介物（分類號碼）：汽車(231)
- 四、罹災情形：死亡1人
- 五、發生經過：

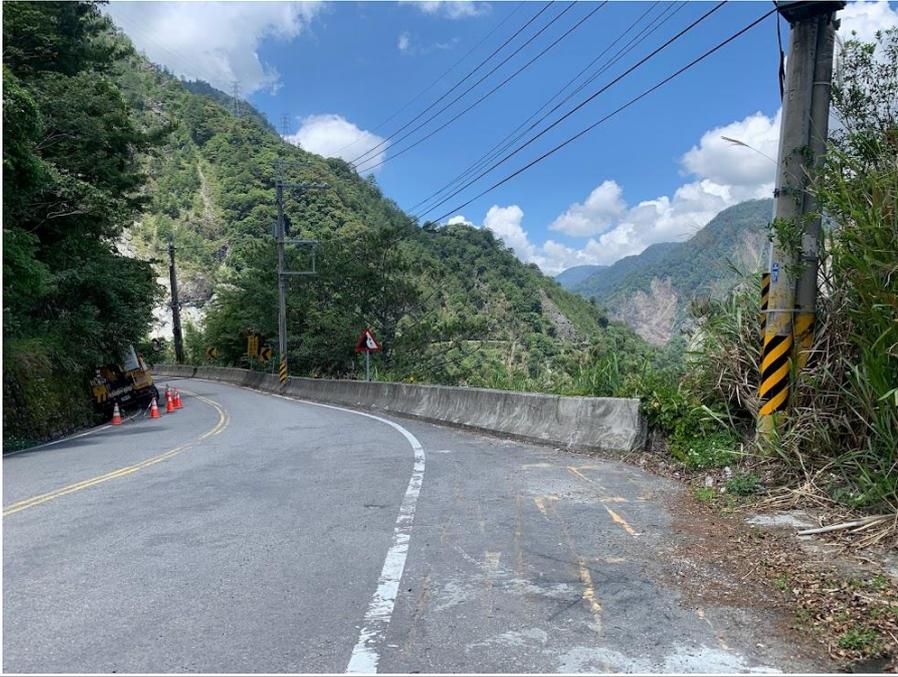
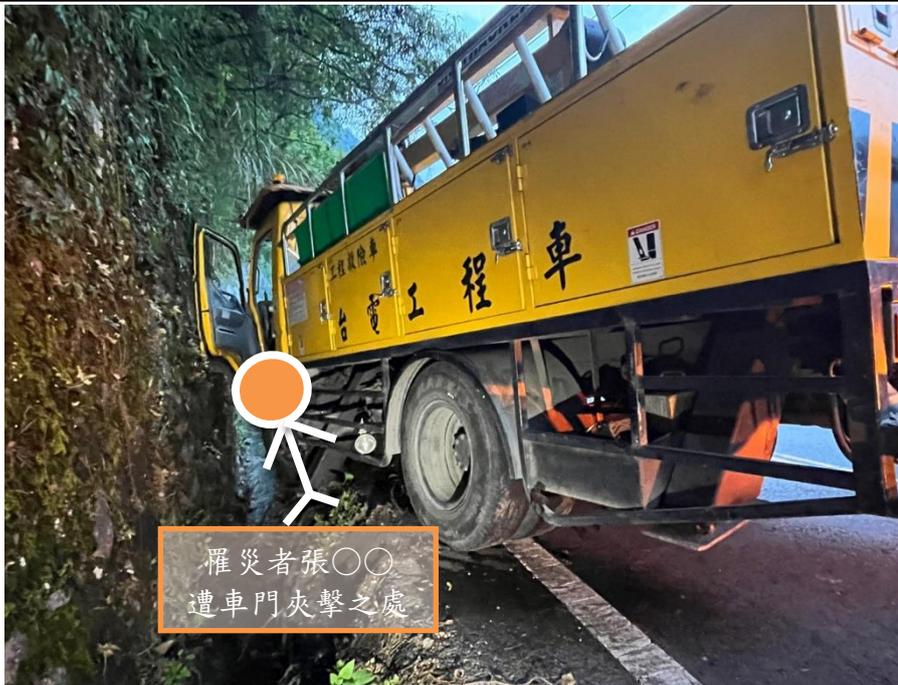
八、現場示意圖或照片：

112年6月3日23時20分許，罹災者張○○與勞工陳○○良2人駕駛高空工作車至台8線37便道6.7公里處電線桿(谷青幹170H0761BB81)進行饋線瞬跳搶修作業後，罹災者張○○自駕駛座下車協助收回車輪擋時，高空工作車突然開始移動，由左彎道路外高內低方向往山壁移動，張○○見狀急忙追上高空工作車開啟駕駛座車門，欲上車將高空工作車車輛制動，因車輛下滑速度逐漸加快，張○○來不及進入駕駛座內，隨著車輛撞擊山壁後繼續緊沿山壁滑動，張○○遭山壁擠壓之車門及車體夾擊不治死亡。

- (一)雇主對於高空工作車之駕駛於離開駕駛座時，應使駕駛採取下列措施。但有勞工在工作台從事作業或將從事作業時，不在此限：  
一、…。二、採取預防高空工作車逸走之措施，如停止原動機並確實使用制動裝置制動等，以保持於穩定狀態。(職業安全衛生設施規則第128條之2第1項第2款暨職業安全衛生法第6條第1項)。
- (二)雇主應依其事業單位之規模、性質，訂定職業安全衛生管理計畫，要求各級主管及負責指揮、監督之有關人員執行；…。(職業安全衛生管理辦法第12條之1暨職業安全衛生法第23條第1項)。
