從事拖車輪胎更換作業發生被撞致死重大職業災害

(113) 1130002484

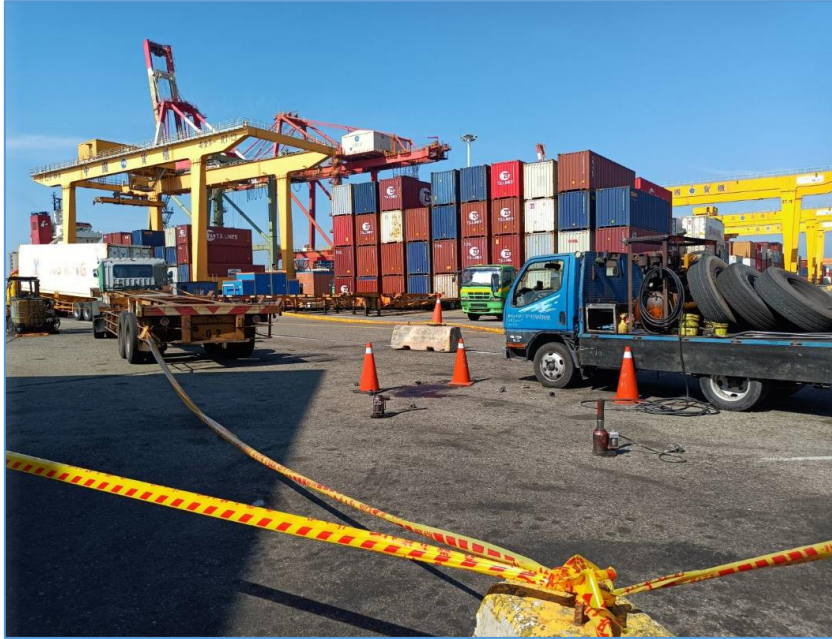
八、現場示意圖或照片

112年11月22日15時15分許，勞工賴○○於碼頭旁從事拖車輪胎更換作業時，該拖車遭江○○起動往前行駛至柴油桶旁加柴油燃料，導致勞工賴○○遭該拖車撞擊輾壓，因頭面部重車輾壓致顱骨碎裂骨折當場不治死亡。

(一) 直接原因：罹災者遭拖車撞擊輾壓，造成頭面部重車輾壓致顱骨碎裂骨折當場不治死亡。

災害現場勞工賴○○遺留之血跡、千斤頂、柴油桶及肇災拖車相對位置。(血跡東南側為千斤頂，血跡西側為柴油桶及拖車)

- (一) 雇主使勞工從事工作，應在合理可行範圍內，採取必要之預防設備或措施，使勞工免於發生職業災害。(職業安全衛生法第 5 條第 1 項)。
- (二) 雇主僱用勞工時，應依規定項目實施一般體格檢查。(勞工健康保護規則第 16 條第 1 項暨職業安全衛生法第 20 條第 1 項)。
- (三) 第 2 條所定事業之雇主應依附表 2 之規模，置職業安全衛生業務主管及管理人員。(職業安全衛生管理辦法第 3 條第 1 項暨職業安全衛生法第 23 條第 1 項)。
- (四) 雇主應依其事業單位之規模、性質，訂定職業安全衛生管理計畫，要求各級主管及負責指揮、監督之有關人員執行；勞工人數在 30 人以下之事業單位，得以安全衛生管理執行紀錄或文件代替職業安全衛生管理計畫。(職業安全衛生管理辦法第 12 條之 1 第 1 項暨職業安全衛生法第 23 條第 1 項)。
- (五) 雇主依第 13 條至第 63 條規定實施之自動檢查，應訂定自動檢查計畫。(職業安全衛生管理辦法第 79 條暨職業安全衛生法第 23 條第 1 項)。
- (六) 雇主對新僱勞工或在職勞工於變更工作前，應使勞工接受適於各該工作必要之一般安全衛生教育訓練。(職業安全衛生教育訓練規則第 17 條第 1 項暨職業安全衛生法第 32 條第 1 項)。
- (七) 雇主應依本法及有關規定會同勞工代表訂定適
