從事吊掛作業時鋼筋飛落壓傷致死重大災害

(113)1130082720

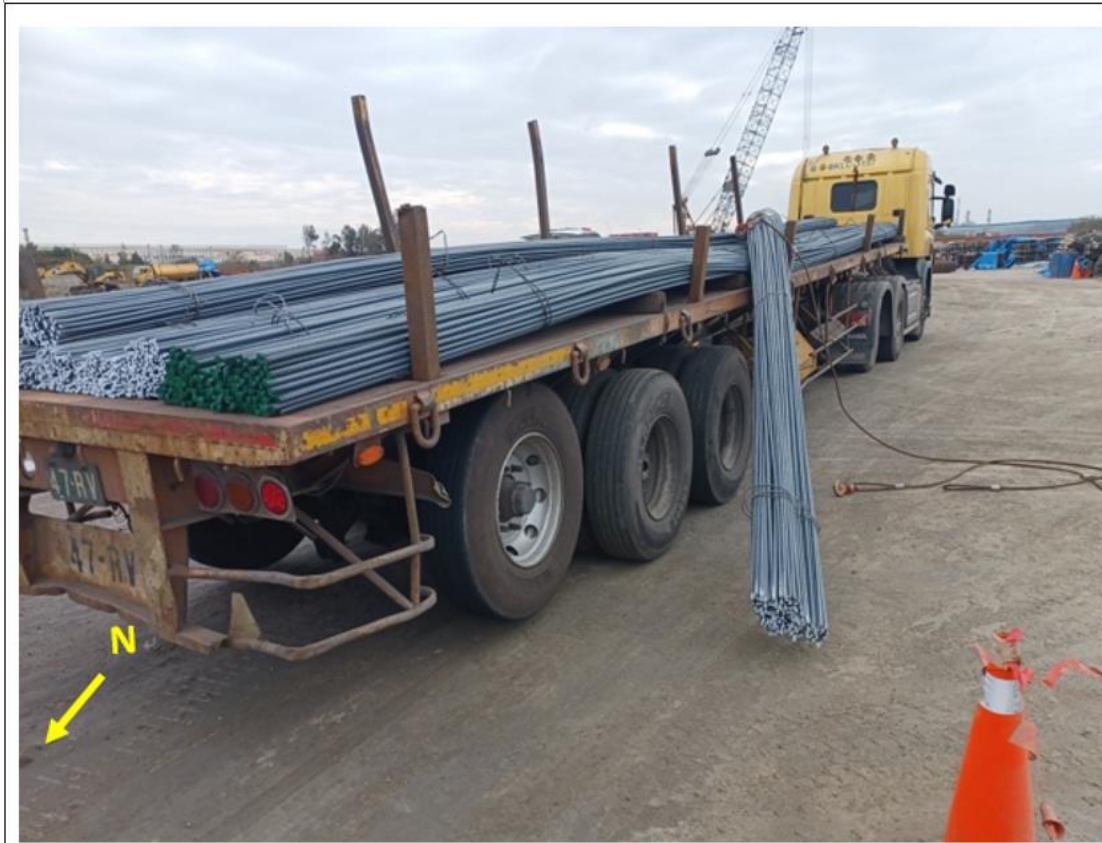
說明二。

112年12月19日16時許，OO營造工程股份指派勞工楊OO與那O至「OO碼頭新建工程」工地從事鋼筋吊掛鋼筋作業，現場未設置防止物體飛落之設備，導致吊掛過程中鋼筋捆綁用鐵線斷裂，造成那O遭鋼筋飛落壓砸至身上，因創傷性併低血容性休克送往童綜合醫院急救，惟仍於同日16時9分不治死亡。

(一)直接原因：那O於「臺中港37、38號碼頭新建工程」作業現場從事吊掛鋼筋作業，因網綁鋼筋之鐵線斷裂，造成那O遭鋼筋飛落壓砸至身上，送童綜合醫院急救因創傷性併低血容性休克不治死亡。

吊掛作業現場概況。

(一)雇主對於勞動場所作業之車輛機械，應使駕駛者或有關人員負責執行下列事項：…三、車輛系營建機械作業時，未禁止人員進入操作半徑內或附近有危險之虞之場所。…九、不得使車輛機械供為主要用途以外之用途。…。（職業安全衛生設施規則第116條第3款及第9款暨職業安全衛生法第6條第1項）

(二)雇主對於工作場所有物體飛落之虞者，應設置防止物體飛落之設備，…。（職業安全衛生設施規則第238條暨職業安全衛生法第6條第1項）
