混凝土泵送車進行吊運作業發生物體飛落災害致死重大職業災害

(112) 1120013485

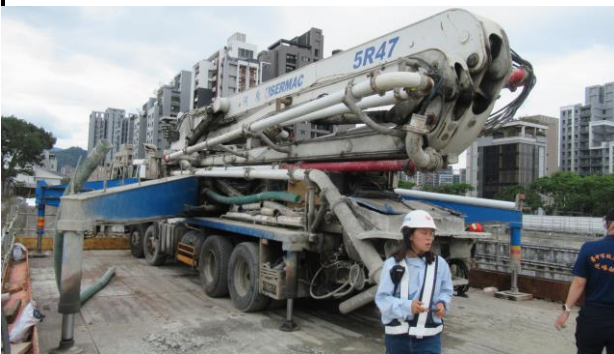
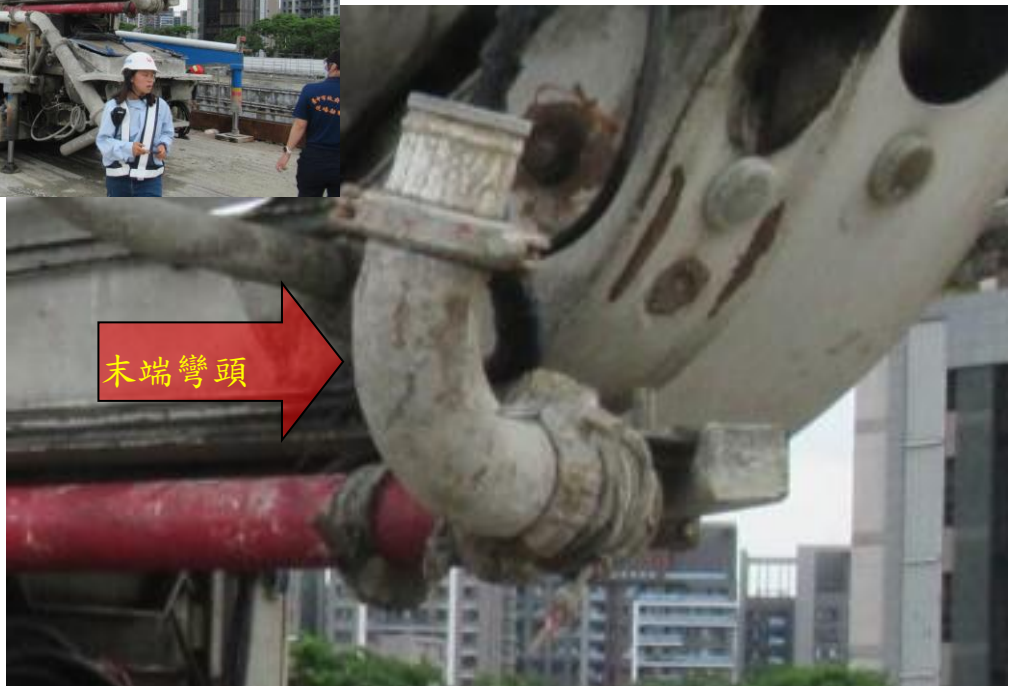
據現場跡證、駕駛房○榮稱述及監錄畫面可知，當次吊運係以環眼吊帶分別束結太空包(體積約為1立方公尺、內裝管束及彎頭等物、重量約168公斤)及壓送管(12支、長3公尺、約360公斤)，同時固定於混凝土泵送車壓送管末端彎頭。現場束結用之環眼吊帶、太空包吊耳、彎頭均未發現斷裂跡象，據蔡○原(即阿○工程行)稱述環眼吊帶僅以鐵線綁結固定於壓送管末端彎頭，吊運過程中鐵線斷裂，導致太空包自彎頭脫落。罹災者蘇○承所戴安全帽破裂並掉落於現場。

因蔡○原(即阿○工程行)對於勞動場所作業之車輛營建機械作業時，未禁止以混凝土泵送車進行吊運太空包及壓送管，環眼吊帶僅以鐵線綁結固定於壓送管末端彎頭，且未設置防止物體飛落之設備，吊運過程中鐵線斷裂，太空包自彎頭脫落，導致罹災者蘇○承遭飛落之太空包壓砸，造成頭骨外傷併顱骨骨折及顱內出血、左股骨骨折、雙側肋骨骨折併氣血胸，經送醫急救後，仍於6月23日5時25分創傷性休克併中樞衰竭不治死亡。

附照4-房○榮稱述太空包固定於混凝土泵浦車壓送管末端彎頭吊運(未發現彎頭斷裂)

- (1)承攬人蔡○原(即阿○工程行)對於勞動場所作業之車輛系營建機械作業時，未禁止使車輛機械供為主要用途以外之用途(以混凝土泵送車進行吊運作業)。
- (2)承攬人蔡○原(即阿○工程行)對於工作場所有物體飛落之虞者，未設置防止物體飛落之設備。

- (二) 事業單位與承攬人、再承攬人分別僱用勞工共同作業時，為防止職業災害，原事業單位應採取下列必要措施：一、設置協議組織，並指定工作場所負責人，擔任指揮、監督及協調之工作。二、工作之連繫與調整。三、工作場所之巡視。四、相關承攬事業間之安全衛生教育之指導及協助。…。(職業安全衛生法第27條第1項第1、2、3、4款)
- (三) 雇主對於勞動場所作業之車輛機械，應使駕駛者或有關人員負責執行下列事項：一、…。…九、不得使車輛機械供為主要用途以外之用途。(職業安全衛生設施規則第116條第1項第9款暨職業安全衛生法第6條第1項)
- (五) 雇主對於工作場所有物體飛落之虞者，應設置防止物體飛落之設備，並供給安全帽等防護具，使勞工戴用。(職業安全衛生設施規則第238條暨職業安全衛生法第6條第1項)
- (六) 雇主應依其事業單位之規模、性質，訂定職業安全衛生管理計畫，要求各級主管及負責指揮、監督之有關人員執行；勞工人數在30人以下之事業單位，得以安全衛生管理執行紀錄或文件代替職業安全衛生管理計畫。(職業安全衛生管理辦法第12條之1暨職業安全衛生法第23條第1項)
- (七) 雇主應訂定自動檢查計畫，實施自動檢查。(職業安全衛生管理辦法第79條暨職業安全衛生法第23條第1項)
