從事施工架組立作業發生墜落致死重大職業災害

(113) 1130009393

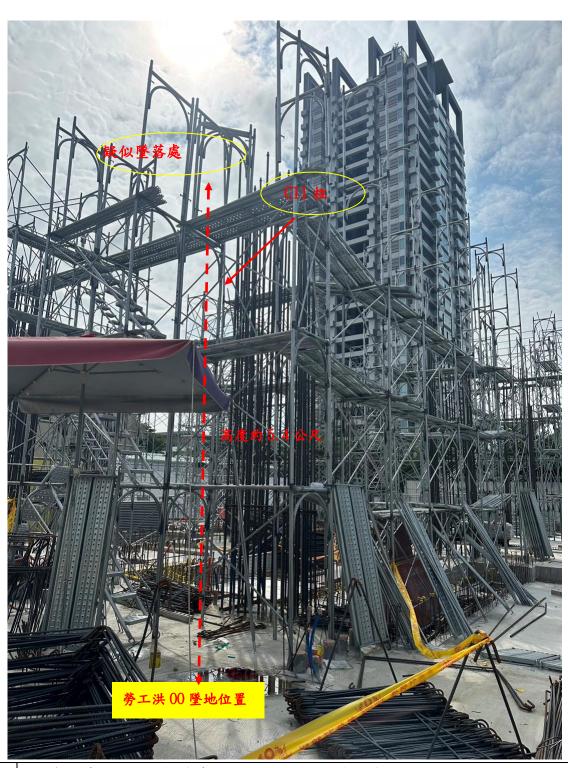
附照1

(一)直接原因:罹災者從事施工架組立作業時,自施工架第3層(第2層腳踏板)墜落地面(離地高度5.4公尺),造成頭部撕裂傷合併顱內出血、頸椎骨折,經送醫急救後仍不治死亡。

說明 罹災者自第3層施工架墜落,腳踏板底部離地高度為5.4公尺。

(一)雇主對於高度2公尺以上之工作場所,勞工作業 有墜落之虞者,應訂定墜落災害防止計畫,依下 列風險控制之先後順序規劃,並採取適當墜落災 害防止設施:一、經由設計或工法之選擇,儘量使勞工於地面完成作業,減少高處作業項目。二、經由施工程序之變更,優先施作永久構造物之上下設備或防墜設施。三、設置護欄、護蓋。四、張掛安全網。五、使勞工佩掛安全帶。六、設置警示線系統。七、限制作業人員進入管制區。八、對於因開放邊線、組模作業、收尾作業等及採取第1款至第5款規定之設施致增加其作業危險者,應訂定保護計畫並實施。(營造安全衛生設施標準第17條暨職業安全衛生第6條第1項)

- (二)雇主對於高度2公尺以上之屋頂、鋼梁、開口部分、階梯、樓梯、坡道、工作臺、擋土牆、擋土 支撐、施工構臺、橋梁墩柱及橋梁上部結構、橋 臺等場所作業,勞工有遭受墜落危險之虞者,應 於該處設置護欄、護蓋或安全網等防護設備,應 主設置前項設備有困難,或因作業之需要臨時將 護欄、護蓋或安全網等防護設備開啟或拆除者, 應採取 使勞工使用安全帶等防止墜落措施。但 其設置困難之原因消失後,應依前項規定辦理。 (營造安全衛生設施標準第19條暨職業安全衛生 法第6條第1項)雇主僱用勞工時,應依規定項 目實施一般體格檢查。(勞工健康保護規則第16 條第1項暨職業安全衛生法第20條第1項)。
- (三)雇主對於懸吊式施工架、懸臂式施工架及高度 5 公尺以上施工架之

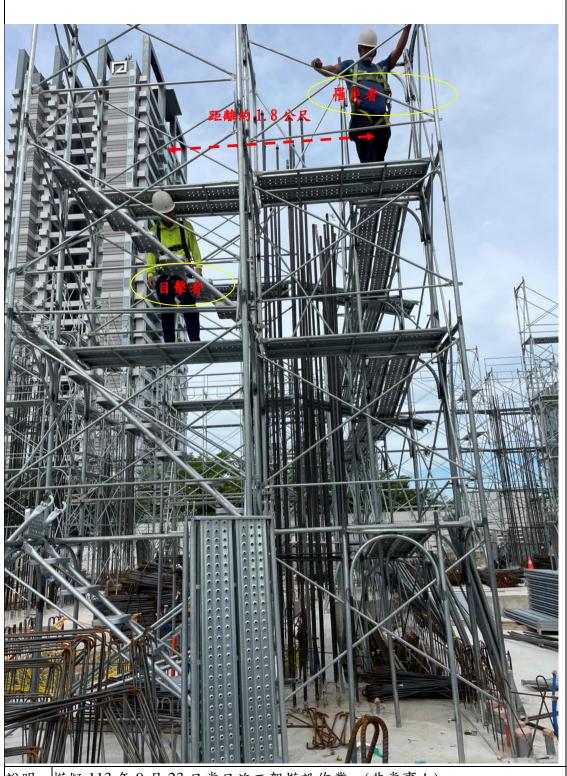
說明 模擬 113 年 9 月 23 日當日施工架搭設作業。(非當事人)
