## 異丙醇若長期不當存放，宜慎防爆炸危害

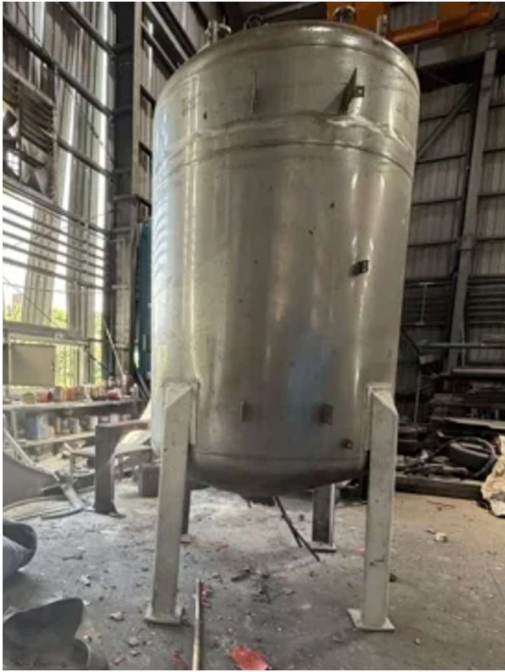
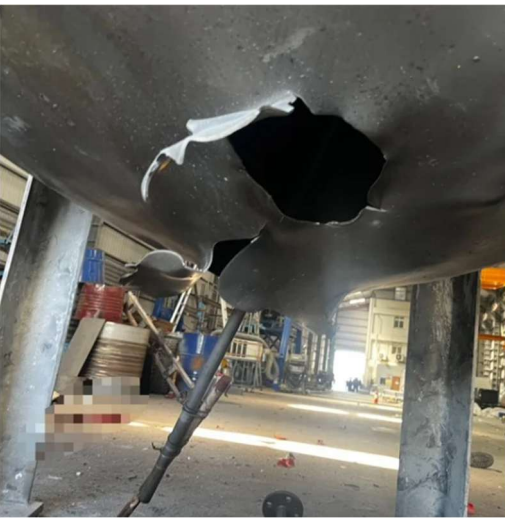
圖片來源：桃園市政府勞動檢查處

近期國內傳出勞工從事異丙醇化學儲槽清理作業不慎發生爆炸重大職業災害案件，114 年桃園市大園區，一名勞工使用合梯爬上異丙醇化學桶槽上方進行清理作業，以綁有金屬棍之加長掃把刷除桶槽底之白色結晶物，發生爆炸導致勞工從高處墜落頭部重創，送醫不治。依據調查資料顯示，該異丙醇化學桶槽閒置 10 年以上，現場採檢之白色結晶物為三過氧化三丙酮 (Triacetone triperoxide，簡稱 TATP 或撒旦之母)，是一種有機過氧化物爆炸物，感度極高，輕微摩擦、碰撞都可能引起爆炸。此事件為國內首次發現異丙醇經多年存放自然生成 TATP 成分並導致爆炸傷亡的案例。

(一)存放異丙醇時確實緊閉容器防止與大氣接觸，遠離火源之場所，避免高溫及陽光直射，產生有機過氧化物爆炸物(TATP)。

(四)從事危害性化學品處置作業時，應接受安全衛生教育訓練並實施檢點，留意庫存異丙醇容器是否外觀混濁、產生白色沉澱汙染或異味等情形。
