勞工墜落致死重大職業災害

(115)1150003567

一、行業分類：其他塑膠製品製造業(2209)

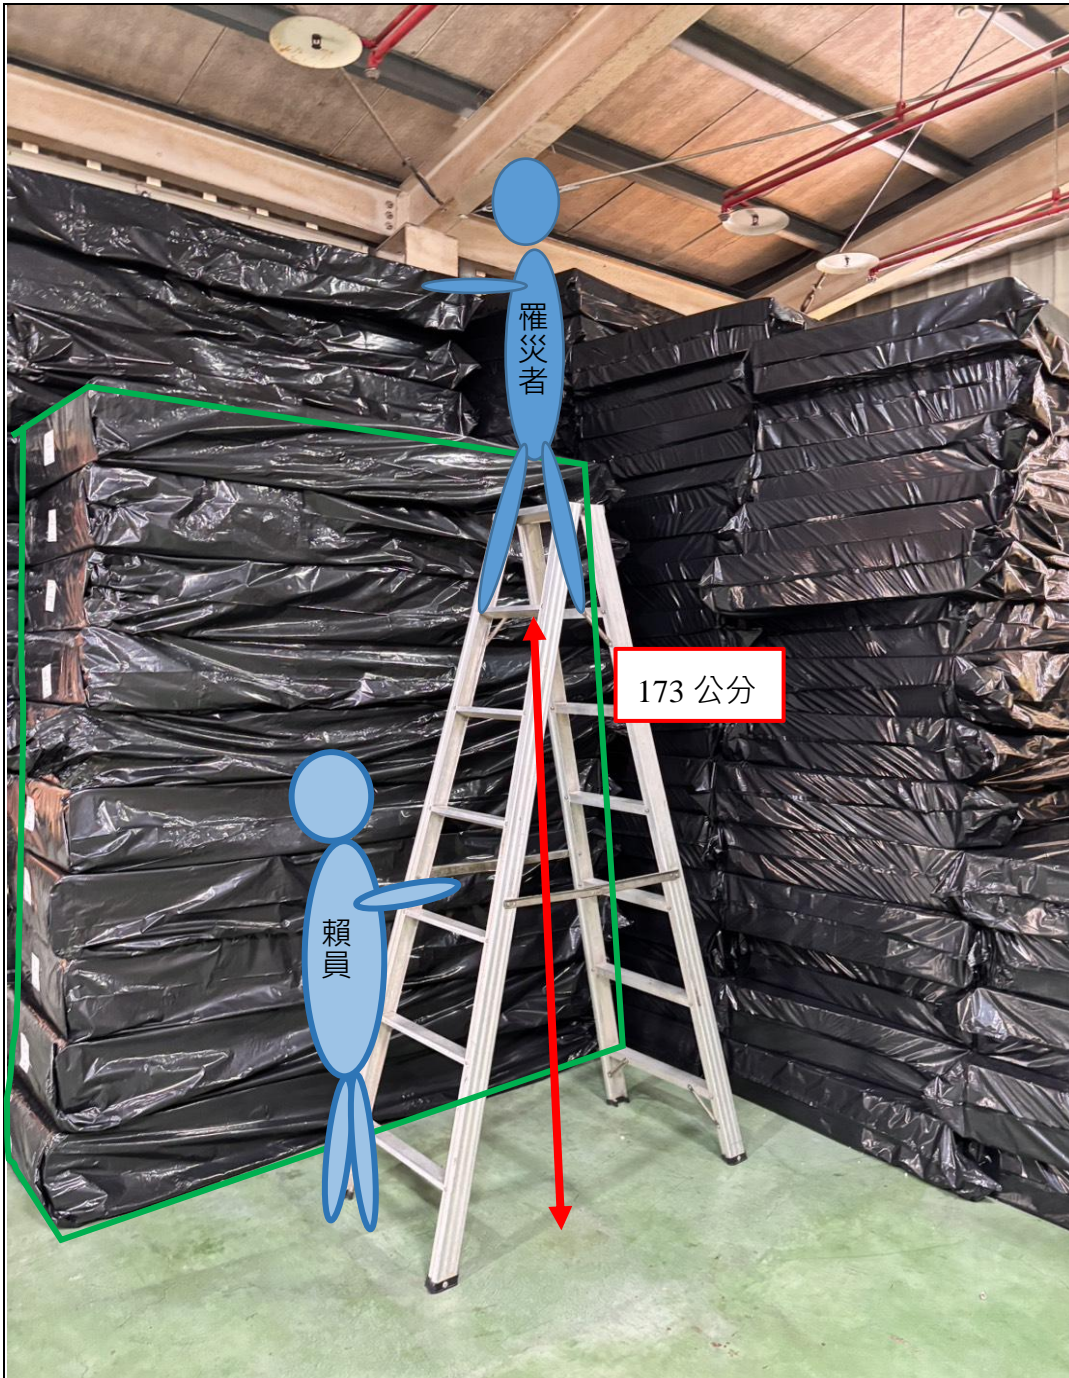
八、現場示意圖或照片：

115年2月23日15時30分許，罹災者甘○○(下稱甘員)與賴員於○○有限公司成品放置區東南棟2樓進行醫療床堆放作業，甘員站立於合梯頂板下1階(離地高度約173公分)處，堆放過程中因重心不穩，自合梯墜落頭部著地，經送往佛教慈濟醫療財團法人台中慈濟醫院住院治療，因外傷性顱內出血及中樞神經衰竭，延至同月27日18時22分不治死亡。

(一)直接原因：罹災者甘○○站立於合梯頂板下1階(離地高度約173公分)處進行醫療床堆放作業，自合梯跌落至地面，造成頭部外傷、外傷性顱內出血，經送醫救治後，仍因中樞神經衰竭不治死亡。

不安全狀況：對於合梯等勞工踩踏場所，未保持不致使勞工墜落之安全狀態，或採取必要之預防措施。

(三)基本原因：未對醫療床堆放作業實施危害之辨識、評估及控制。

災害作業示意圖，綠色標記處的醫療床，為後續堆放；罹災者甘○○站立於合梯頂板下 1 階(離地高度約 173 公分)處，由賴員在地面將醫療床向上傳遞給甘員，後續再扶住合梯，當時甘員正堆放第 14 包，於堆放過程中向後傾倒，自合梯墜落頭部著地。

(一)雇主對於勞工工作場所之通道、地板、階梯、坡道、工作台或其他勞工踩踏場所，應保持不致使勞工跌倒、滑倒、踩傷、滾落等之安全狀態，或採取必要之預防措施。(職業安全衛生設施規則第21條暨職業安全衛生法第6條第1項)

(二)雇主應依其事業單位之規模、性質，訂定職業安全衛生管理計畫，要求各級主管及負責指揮、監督之有關人員執行。(職業安全衛生管理辦法第12條之1暨職業安全衛生法第23條第1項)
