從事噴塗作業發生火災灼傷重大職業災害

(105) 1050000787

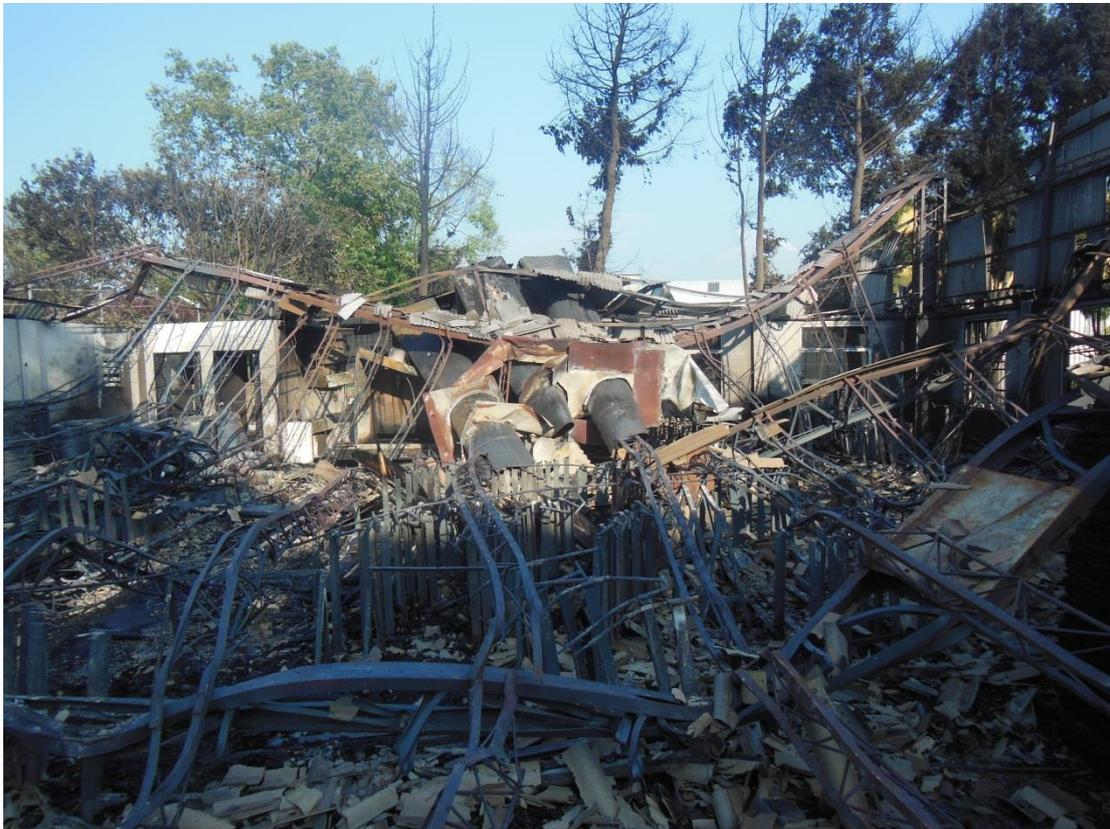
八、現場示意圖或照片：

勞工盧○○正在執行面漆噴塗作業，面漆噴塗區天花板突然下墜，造成日光燈具電線產生電氣火花而引起火災，致底漆噴塗區引起以二甲苯調合漆爆炸，造成勞工賴進添等6員灼傷。

- (一)直接原因：噴塗作業之塗料可能因電氣火花引起火災，造成6人灼傷。
- (二)間接原因：
 - (1)噴塗作業區使用之電氣機械、器具或設備，未具有適合於其設置場所之防爆性能構造。
 - (2)面漆噴塗區之天花板未保持安全穩固。
- (三)基本原因：
 - (1)未訂定安全衛生工作守則。
 - (2)未置勞工安全衛生業務主管。
 - (3)未實施安全衛生教育訓練。
 - (4)未訂定自動檢查計畫實施自動檢查。
 - (5)未置有機溶劑作業主管。

- (一) 雇主對於作業場所有易燃液體之蒸氣、可燃性氣體或爆燃性粉塵以外之可燃性粉塵滯留，而有爆炸、火災之虞者，應依危險特性採取通風、換氣、除塵等措施外，並依下列規定辦理：一、指定專人對於前述蒸氣、氣體之濃度，於作業前測定之。…。(職業安全衛生設施規則第177條第1項第1款暨職業安全衛生法第6條第1項)
- (二) 雇主對於作業場所有易燃液體之蒸氣、可燃性氣體或爆燃性粉塵以外之可燃性粉塵滯留，而有爆炸、火災之虞者，應依危險特性採取通風、換氣、除塵等措施外，並依下列規定辦理：…三、使用之電氣機械、器具或設備，應具有適合於其設置場所危險區域劃分使用之防爆性能構造。(職業安全衛生設施規則第177條第1項第3款暨職業安全衛生法第6條第1項)
- (三) 雇主對於作業場所有易燃液體之蒸氣、可燃性氣體或爆燃性粉塵以外之可燃性粉塵滯留，而有爆炸、火災之虞者，應依危險特性採取通風、換氣、除塵等措施外，並依下列規定辦理：…三、使用之電氣機械、器具或設備，應具有適合於其設置場所危險區域劃分使用之防爆性能構造。(職業安全衛生設施規則第177條第1項第3款暨職業安全衛生法第6條第1項)

- (四) 僱主對於建築構造物及其附置物，應保持安全穩固，以防止崩塌等危害。(職業安全衛生設施規則第 23 條暨職業安全衛生法第 6 條第 1 項)
