從事屋頂作業因踏穿塑膠採光浪板發生墜落致死重大職業災害

(106) 1060001999

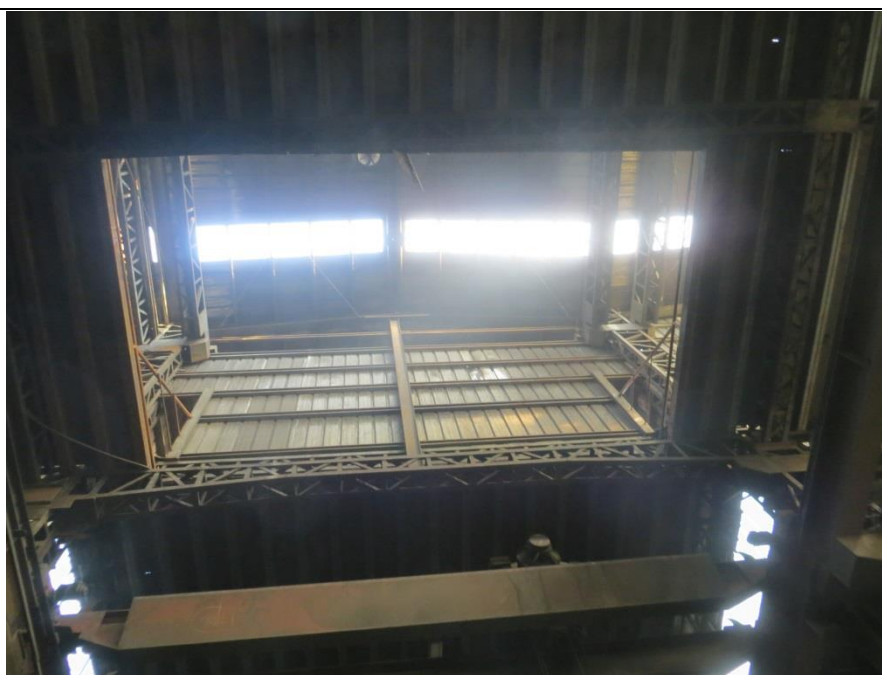
照片 1

105年10月3日上午7時許，○○工業股份有限公司屋頂需要修繕，○○企業社所僱勞工呂○○於上午9點多欲進行塑膠浪板更新修繕作業時，未有任何安全防護措施而踏穿採光浪板，自高度約16.9公尺墜落至地面，經後送豐原醫院急救後宣告不治死亡。

(一)直接原因：踏穿屋頂塑膠採光浪板自高度約16.9公尺墜落至地面。

西南側屋頂從事修繕作業之作業場所與地面高差約 16.9 公尺。

(一)於易踏穿材料構築之屋頂作業時，應先規劃安全通道，於屋架上設置適當強度，且寬度在三十公分以上之踏板，並於下方適當範圍裝設堅固格柵或安全網等防墜設施。(營造安全衛生設施標準第18條第1項第3款)

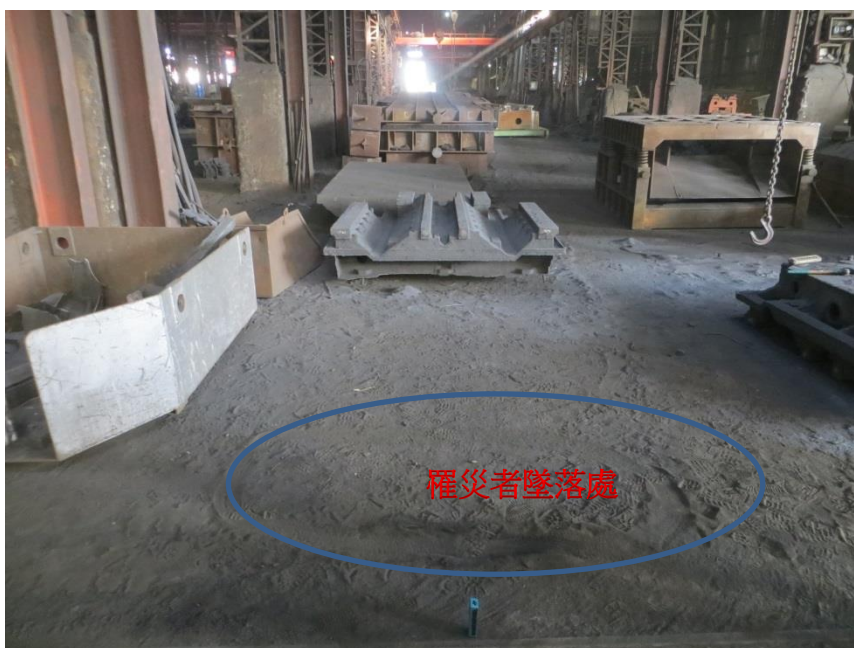
照片 2

罹災者墜落處
