從事皮輸機回程皮帶維修及調整作業發生被捲致死重大職業災害

(107) 1070007271

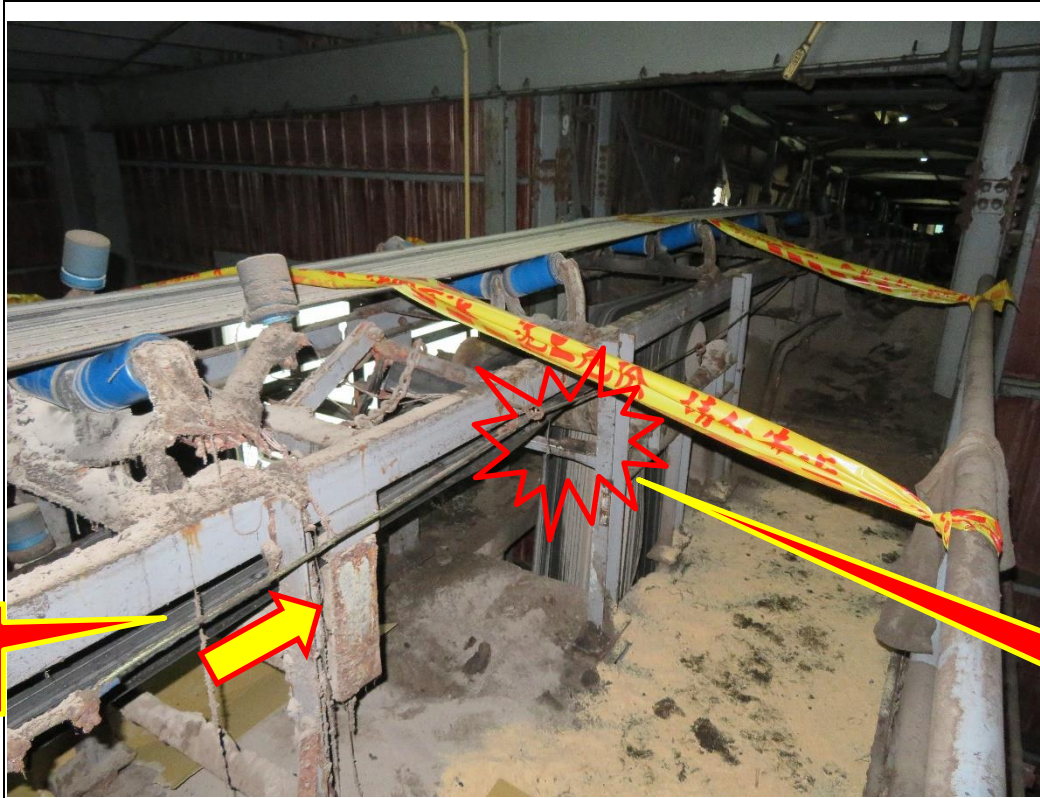
照片 1

皮帶運轉
方向

勞工於該
處被捲入

罹災勞工採蹲姿作業時被捲致死

107年2月2日8時40分許，勞工A君與罹災者楊○○從事H-707皮輸機之皮帶調整作業時，未停止皮輸機運轉，該單位亦未落實上鎖及掛牌之措施，導致楊○○遭運轉之皮帶捲入，經送醫後不治死亡之職業災害。

(一)直接原因：遭運轉之皮帶捲入，造成勞工楊○○死亡之職業災害。

不安全狀況：對於從事皮輸機皮帶維修及調整作業，未停止皮輸機運轉。

(一)雇主對於機械之掃除、上油、檢查、修理或調整有導致危害勞工之虞者，應停止相關機械運轉及送料。為防止他人操作該機械之起動等裝置或誤送料，應採上鎖或設置標示等措施，並設置防止落下物導致危害勞工之安全設備與措施。(職業安全衛生設施規則第57條第1項暨職業安全衛生法第6條第1項)
