從事屋頂作業發生墜落致 4 傷重大職業災害

(107) 1070014422

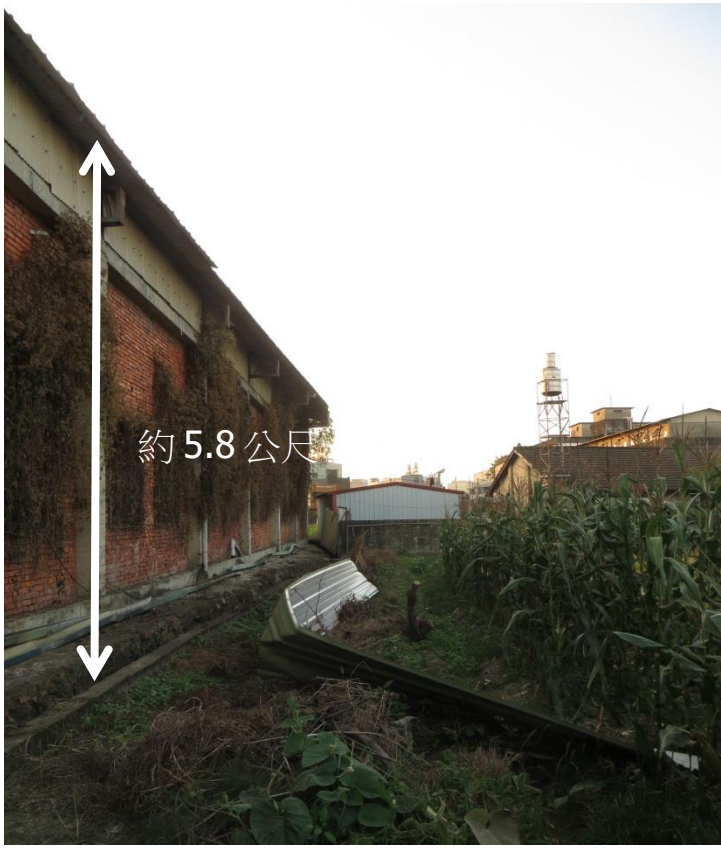
八、現場示意圖或照片：

107 年 1 月 2 日約 9 時 30 分許於○○企業社廠房從事屋頂作業，呂○在、翁○呈、賴○利等 3 人合力移動鐵皮至定位點時，賴○利先滑倒，呂○在、蔡○益、翁○呈見狀上前拉救，因距地高度約 5.8 公尺之屋頂邊緣開口未設有適當強度之圍欄，導致呂○在、蔡○益、翁○呈、賴○利等 4 人隨鐵皮從屋簷處墜落至地面(高差約 5.8 公尺)，造成呂○在腰椎第三節爆裂性骨折、左側遠端橈骨骨折；蔡○益第一腰椎閉鎖性骨折、下背和骨盆挫傷、腹壁挫傷；翁○呈下背挫傷，12 胸椎閉鎖性骨折，胸壁挫傷，左膝挫擦傷；賴○利左側肱骨幹骨折之職業災害。

(1) 對於距地面高度約 5.8 公尺之屋頂邊緣開口，未設置護欄。

(2) 對於易踏穿材料構築之屋頂作業時未規劃安全通道及未於屋架上設置適當強度且寬度在 30 公分以上之踏板，亦未於下方適當範圍設堅固格柵或安全網等防墜設施。

說明	廠房屋頂修繕作業發生 4 人墜落致傷，屋頂修繕作業之作業場所與地面高差約 5.8 公尺。

(一) 雇主使勞工從事屋頂作業時，應指派專人督導，並依下列規定辦理：…
三、於易踏穿材料構築之屋頂作業時，應先規劃安全通道，於屋架上設置適當強度，且寬度在 30 公分以上之踏板，並於下方適當範圍裝設堅固格柵或安全網等防墜設施。…於前項第三款之易踏穿材料構築屋頂作業時，雇主應指派屋頂作業主管於現場辦理下列事項：一、決定作業方法，指揮勞工作業。二、實施檢點，檢查材料、工具、器具等，並汰換不良品。三、監督勞工確實使用個人防護具。四、確認安全衛生設備及措施之有效狀況。五、其他為維持作業勞工安全衛生所

必要之設備及措施。(營造安全衛生設施標準第 18 條第 1 項第 3 款、第 2 項暨職業安全衛生法第 6 條第 1 項)

(二) 雇主對於高度 2 公尺以上之屋頂、鋼樑、開口部分、階梯、樓梯、坡道、工作臺、擋土牆、擋土支撐、施工構臺、橋樑墩柱及橋樑上部結構、橋臺等場所作業，勞工有遭受墜落危險之虞者，應於該處設置護欄、護蓋或安全網等防護設備。(營造安全衛生設施標準第 19 條第 1 項暨職業安全衛生法第 6 條第 1 項)
