一、行業分類：整地、基礎及結構工程業(4310)

二、災害類型：物體倒塌 (5)

五、發生經過：

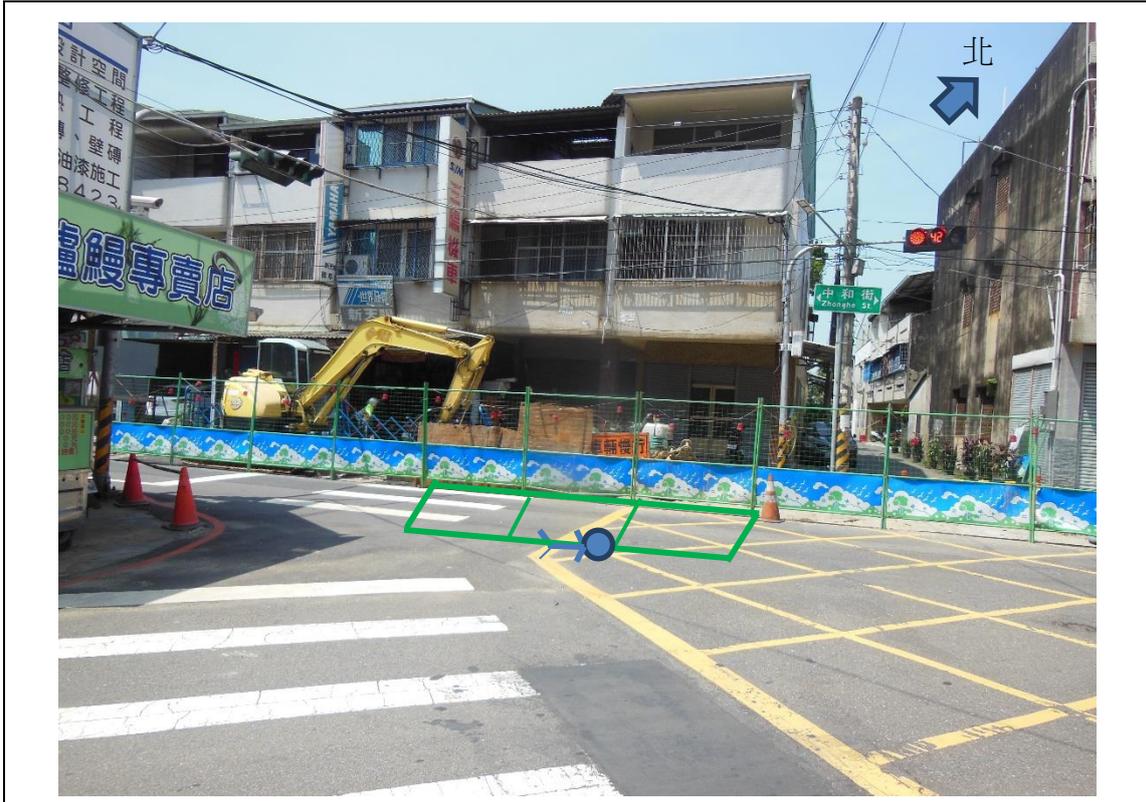
<p>說明</p>	<p>職業災害示意圖(罹災者巫○○配合工地進行擋土鋼板安裝於外圍進行交通管制，惟該工地擋土鋼板安裝係以挖溝機以吊掛鐵鍊方式進行吊掛及安裝，作業中上方螺牙鬆脫，導致鐵鍊脫落，致安裝之鋼板突然倒塌撞擊乙種安全圍籬，圍籬瞬間倒向南側，壓傷交管人員巫○○，後診斷出腦部出血，病情惡化宣告不治</p>
-----------	---

(一)雇主對於勞動場所作業之車輛機械，應使駕駛者或有關人員負責執行：車輛系營建機械作業時，禁止人員進入操作半徑內或附近有危險之場所，及不得使車輛機械供為主要用途以外之用途。(該工地擋土鋼板安裝係以挖溝機以吊掛鐵鍊方式進行吊掛及安裝，作業中上方螺牙鬆脫，導致鐵鍊脫落，致安裝之鋼板突然倒塌撞擊乙種安全圍籬，圍籬瞬間倒向南側)(職業安全衛生設施規則第116條第3款、第9款暨職業安全衛生法第6條第1項)

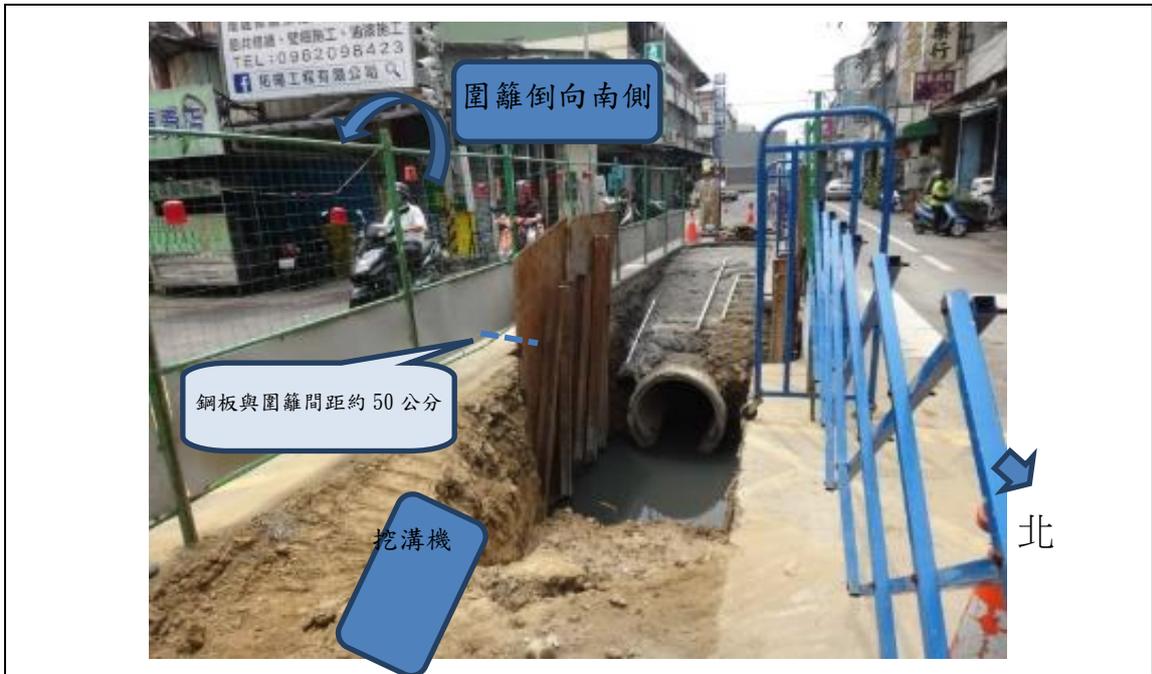
說明	鋼板與圍籬間距約 50 公分、鋼板尺寸約 1.5 公尺*3 公尺，重量約 500 公斤、鈎掛鋼板中心預留孔(距離鋼板上緣約 5 公分，預留孔直徑約 5 公分)；乙種安全圍籬約 1.8 公尺*1.8 公尺，重量約 3 公斤。
----	---

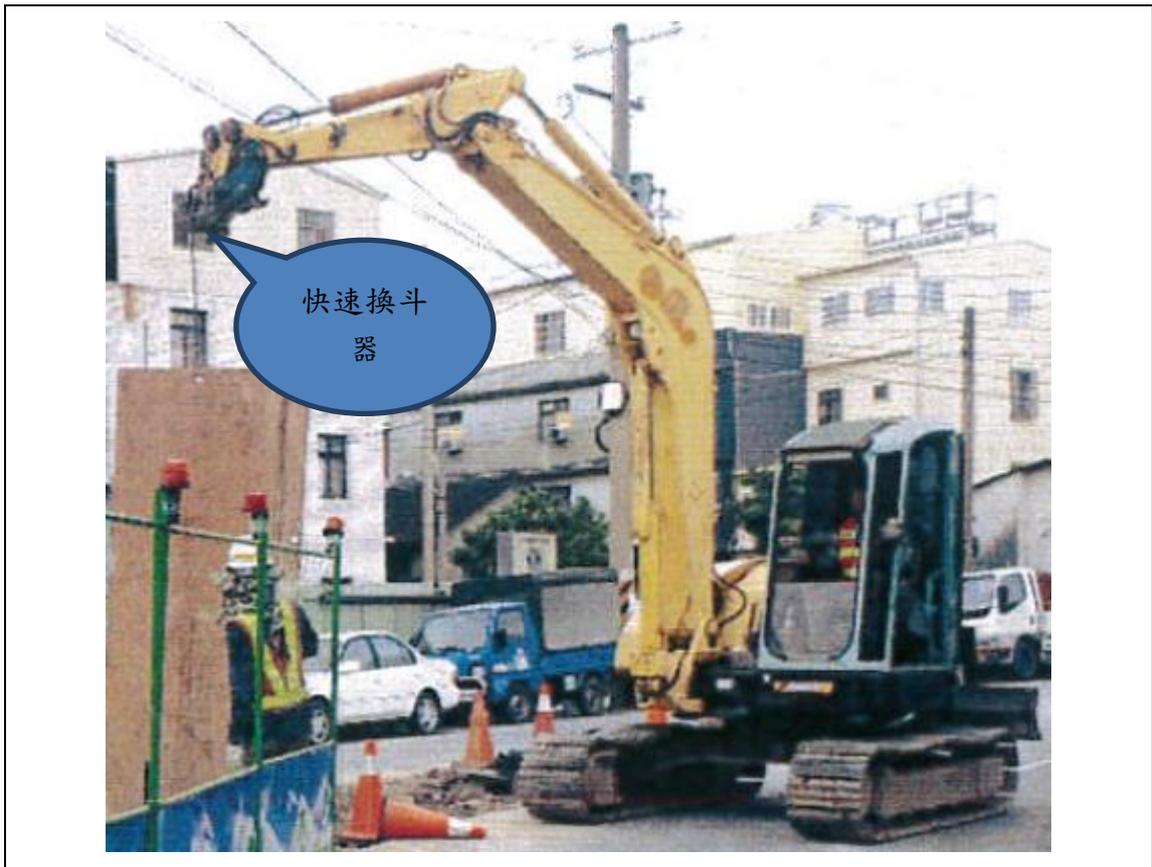
說明	擋土鋼板安裝以挖溝機吊掛鐵鍊方式進行示意圖(非本次職災使用之挖溝機)
----	------------------------------------
