從事拉空調控制線作業發生感電致死重大職業災害

(109)1090014701

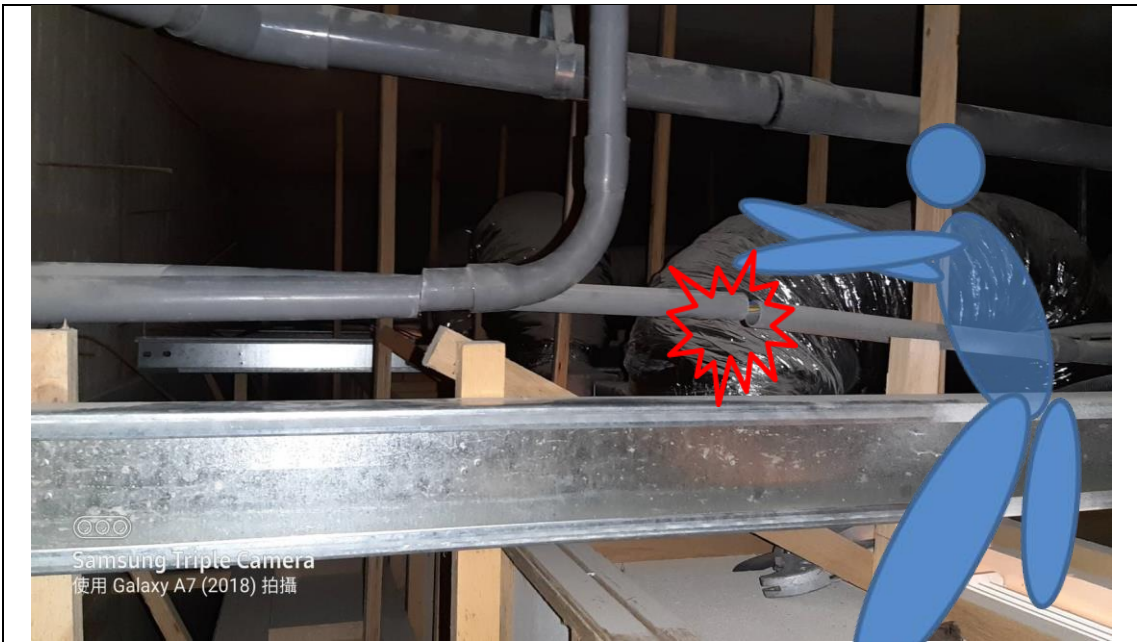
八、 現場示意圖或照片：

(一)直接原因：勞工手持金屬切管具，切開PVC管，將PVC管內之圓嵌燈、壁燈之絕緣電線割開，進而感電，造成心律不整而導致心因性休克不治死亡。

電流從電線流從切管剪刀，再流入罹災者林○○手部，並通過心臟，因身體與夾板內金屬支架碰觸，構成感電電路，致林員發生感電。

不安全狀況：對於作業中接近低壓電路(PVC管內之圓嵌燈、壁燈電源電線)，未於該電路裝置絕緣用防護裝置，亦未戴用絕緣用防護具。

- (一) 雇主使勞工於接近低壓電路或其支持物從事敷設、檢查、修理、油漆等作業時，應於該電路裝置絕緣用防護裝備。但勞工戴用絕緣用防護具從事作業而無感電之虞者，不在此限。(職業安全衛生設施規則第257條暨職業安全衛生法第6條第1項)
- (二) 雇主僱用勞工時，除應依附表八所定之檢查項目實施一般體格檢查外，另應按其作業類別，依附表九所定之檢查項目實施特殊體格檢查。(勞工健康保護規則第14條第1項暨職業安全衛生法第20條第1項)。
- (三) 第2條所定事業之雇主應依附表2之規模，置職業安全衛生業務主管及管理人員。(職業安全衛生管理辦法第3條第1項暨職業安全衛生法第23條第1項)。
- (四) 雇主應依其事業單位之規模、性質，訂定職業安全衛生管理計畫，要求各級主管及負責指揮、監督之有關人員執行；勞工人數在30人以下之事業單位，得以安全衛生管理執行紀錄或文件代替職業安全衛生管理計畫。(職業安全衛生管理辦法第12條之1第1項暨職業安全衛生法第23條第1項)。
- (五) 雇主依第13條至第63條規定實施之自動檢查，應訂定自動檢查計畫。(職業安全衛生管理辦法第79條暨職業安全衛生法第23條第1項)。
- (六) 雇主對新僱勞工或在職勞工於變更工作前，應使勞工接受適於各該工作必要之一般安全衛生教育訓練。(職業安全衛生教育訓練規則第16條第1項暨職業安全衛生法第32條第1項)
- (七) 雇主應依職業安全衛生法及有關規定會同勞工代表訂定適合其需要之安全衛生工作守則，報經勞動檢查機構備查後，公告實施。(職業安全衛生法第34條第1項)。
