一、行業分類：其他專門營造業(4390)

二、災害類型：被撞 (03)

三、媒介物：卡車 (221)

四、罹災情形：死亡 1人

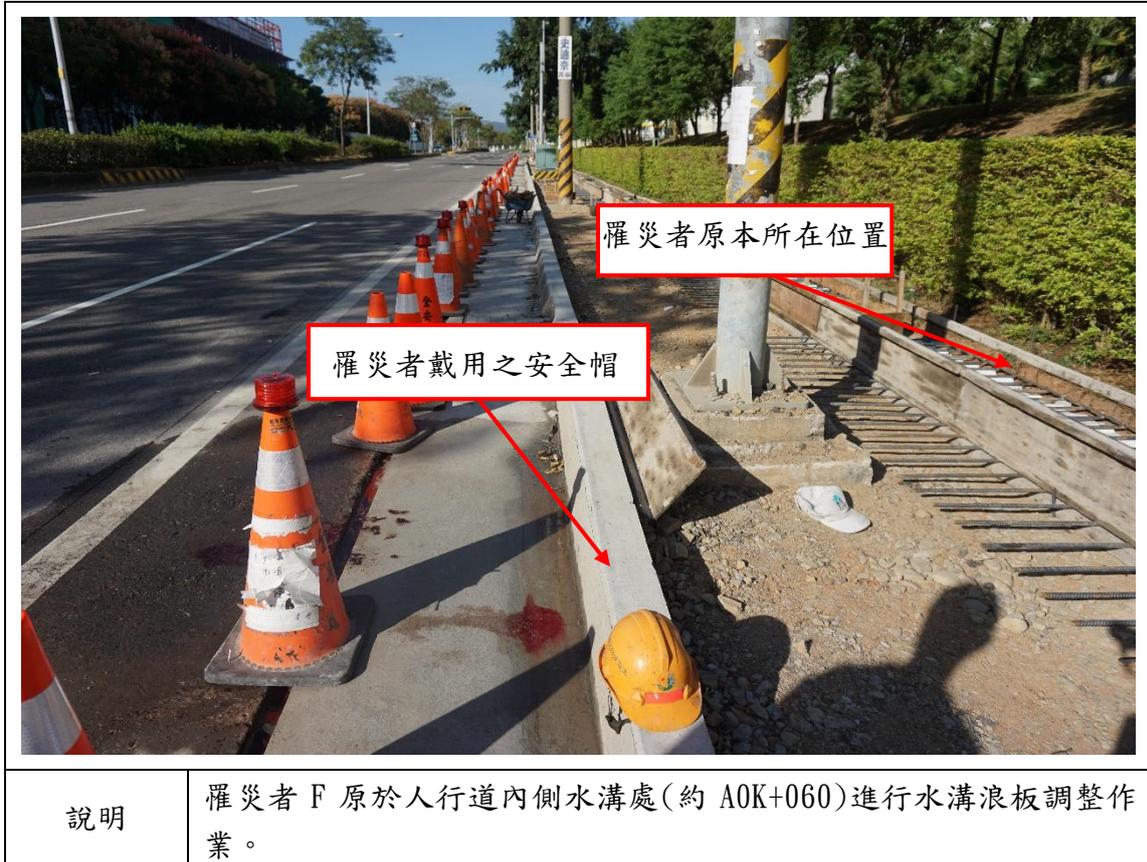
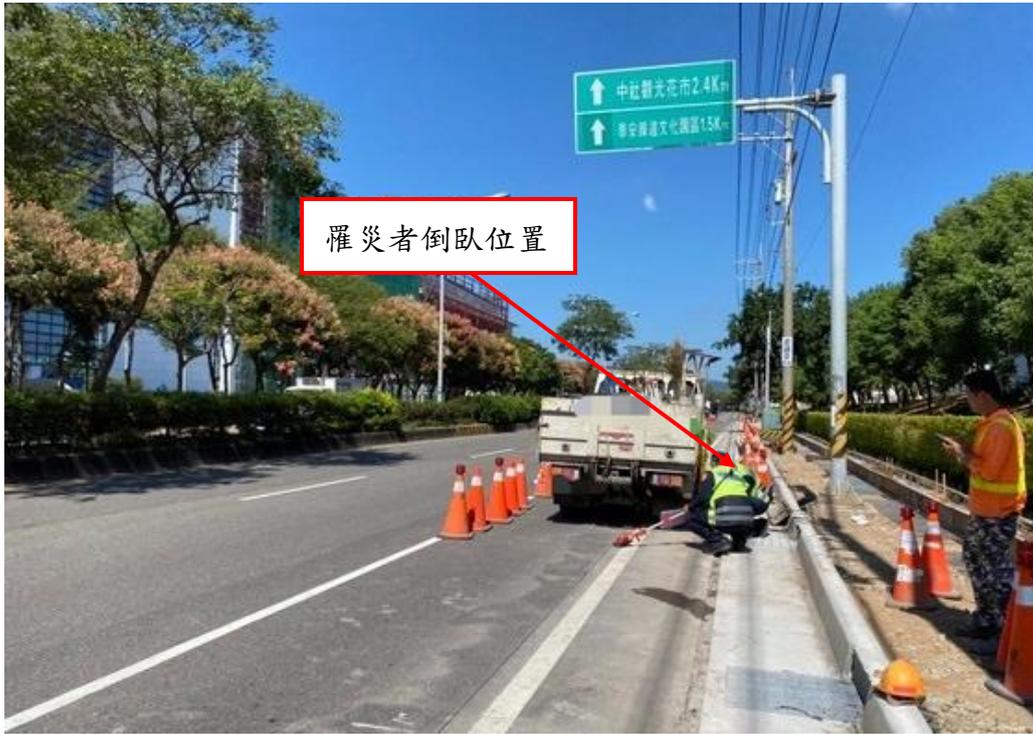
事故發生位置：約於 A0K+060 處。

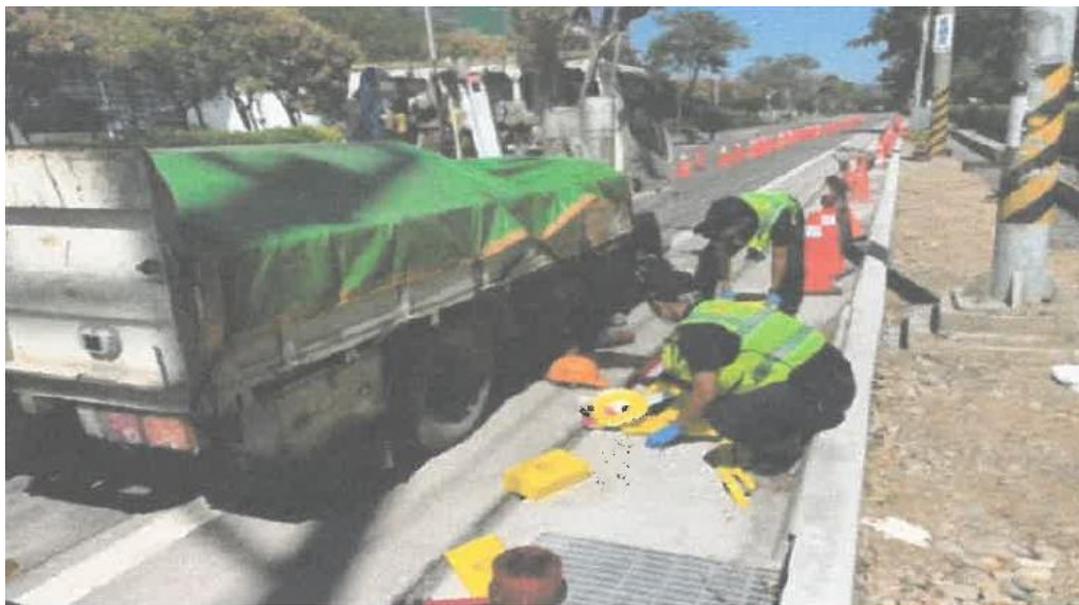
事故發生位置：約於 A0K+060 處。
