從事修車作業發生物體飛落被壓致死重大職業災害

(109)1090011295

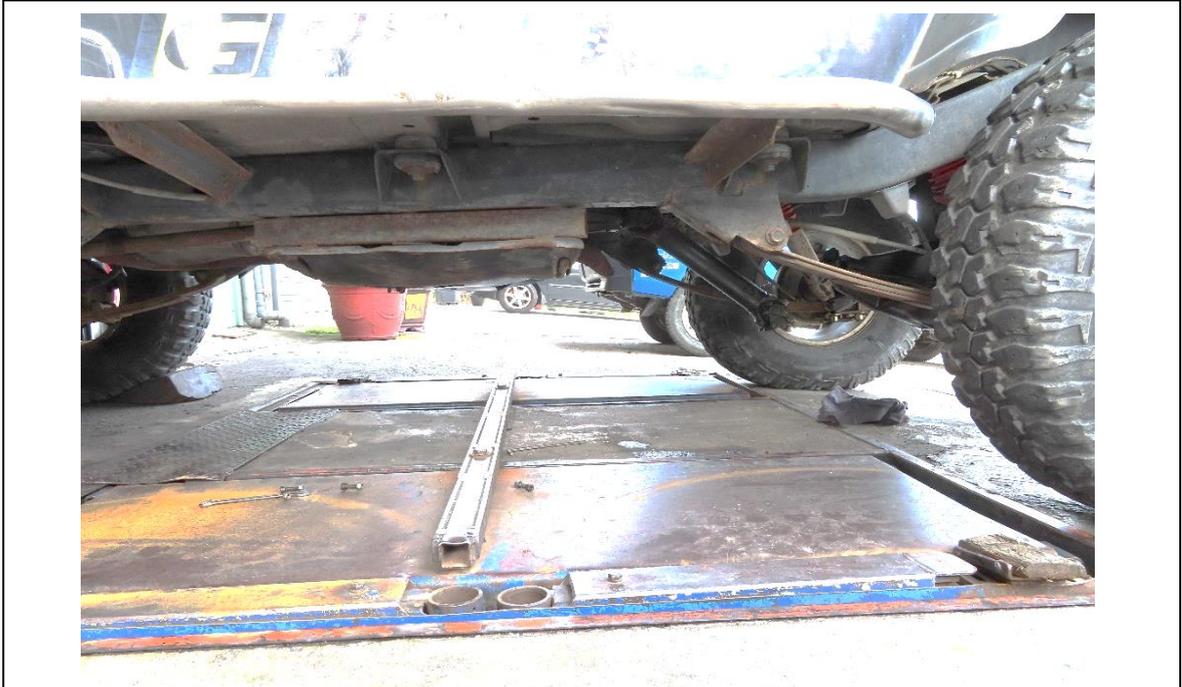
八、 現場示意圖或照片：

109年3月23日16時44分許，罹災者鍾○○正在進行客戶吉普車漏油檢修工作，使用店門口之車輛頂高機把吉普車後輪頂高，前輪貼地於店門口小斜坡上(傾斜角度約10°)，吉普車呈現傾斜於地面之狀態，並由罹災者進入吉普車車底與車輛頂高機間查看漏油情形，於16時45分罹災者在拆除吉普車車底傳動軸時，車體突然滑動，造成罹災者被壓在車底及車輛頂高機間，經緊急搶救後仍不治死亡。

(一)直接原因：勞工於吉普車下工作，車體飛落壓住罹災者，經送醫急救後仍因頸胸部挫壓傷併血胸、休克不治死亡。

不安全狀況：雇主使勞工使用車輛頂高機從事吉普車修理作業，未使用安全支柱、絞車等設置防止車體等物體飛落之設備。

說明	雇主使勞工於車底與車輛頂高機間從事車輛修理作業，因未能使用安全支柱、絞車等設施防止車體飛落，致罹災者於作業中遭落下之車體壓住。
----	---

(一)雇主對於勞動場所作業之車輛機械，應規定駕駛者或有關人員負責執行：車輛及堆高機之修理或附屬裝置之安裝、拆卸等作業時，於機臂、突樑、升降台及車台，應使用安全支柱、絞車等防止物體飛落之設施。(職業安全衛生

設施規則第116條第1項第13款暨職業安全衛生法第6條第1項)
