承攬○○公司加工品運輸之自營作業者廖○○發生墜落災害致死重大災害

(110)1100016996

- 一、行業分類：汽車貨運業（4940）
- 二、災害類型：墜落（1）
- 三、媒介物：卡車（221）
- 四、罹災情形：死亡1人
- 五、發生經過：

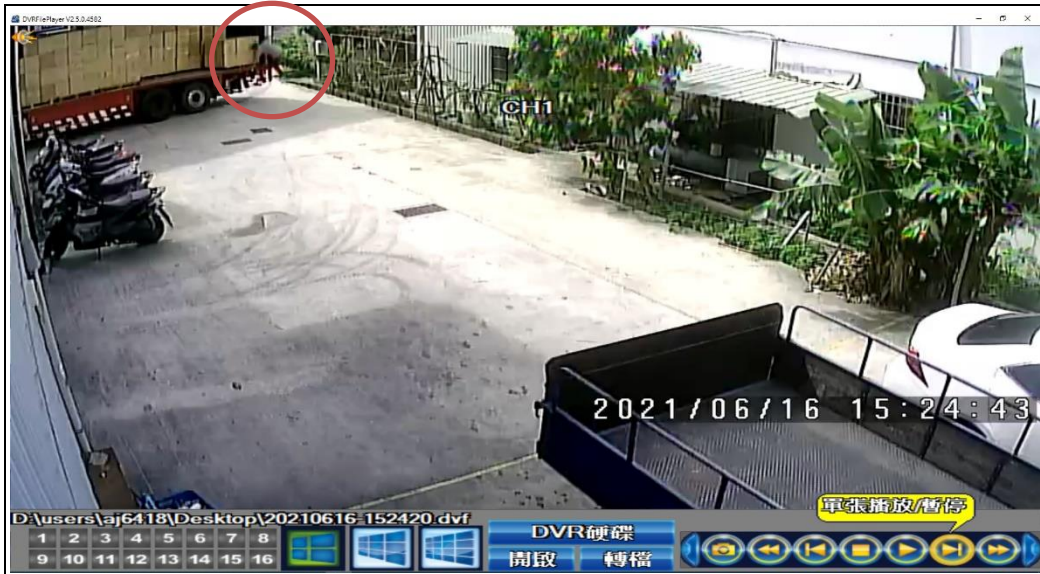
附照 3

罹災者廖○○欲從貨車載貨平台移動至地面

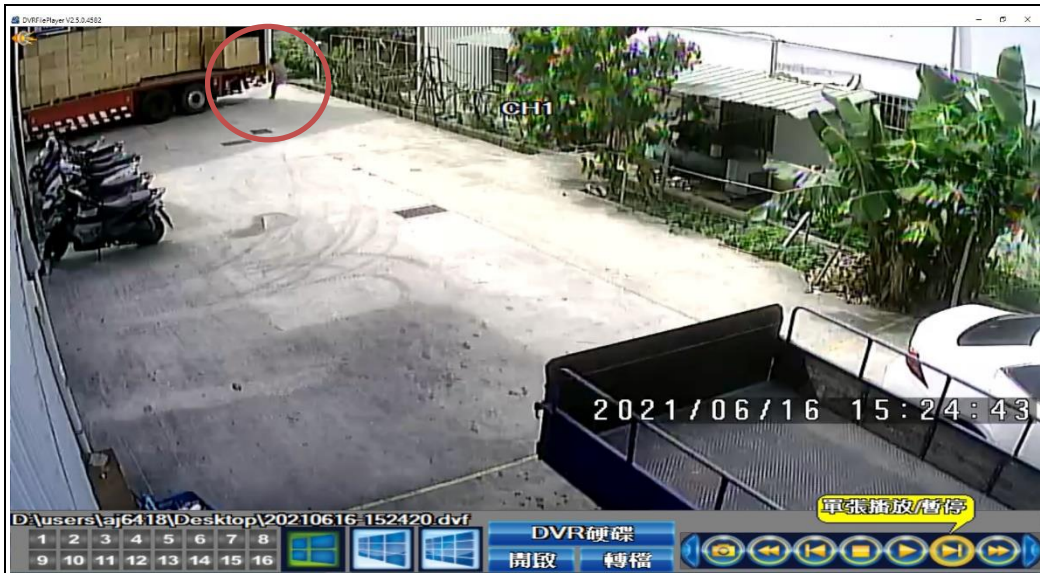
附照 4

- (一)直接原因：罹災者廖○○於貨車載貨平台移動至地面時，因重心不穩由高度約1.2公尺之載貨平台墜落至地面，造成外傷性顱內出血開顱術後，導致中樞及呼吸衰竭併多重器官衰竭死亡。
- (二)間接原因：對於歐翼式貨車載貨工作台，未保持不致墜落之安全狀態，或採取必要之預防措施。

罹災者廖○○欲從貨車載貨平台下至地面，過程中失去重心

- (一)雇主對於勞工工作場所之通道、地板、階梯、坡道、工作台或其他勞工踩踏場所，應保持不致使勞工跌倒、滑倒、踩傷、滾落等之安全狀態，或採取必要之預防措施。(職業安全衛生設施規則第21條暨職業安全衛生法第6條第1項)

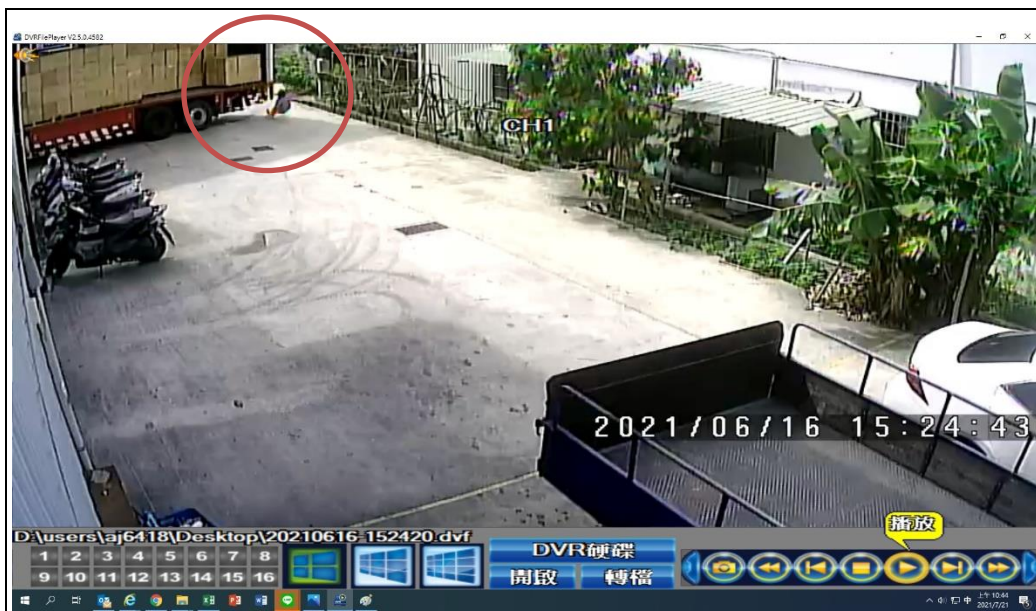
附照 5

罹災者廖○○從貨車載貨平台墜落至地面過程

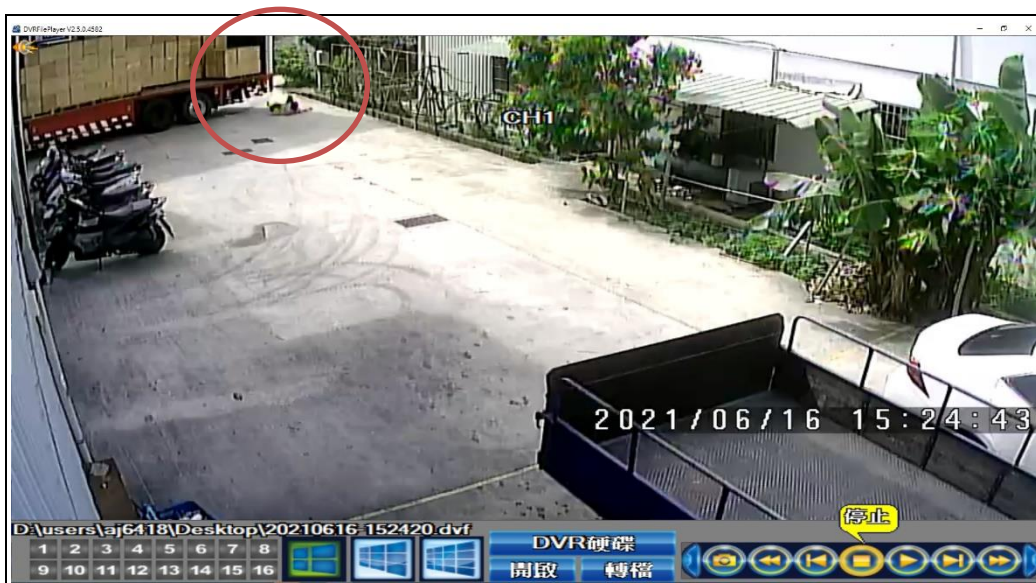
附照 6

罹災者廖庭賢已墜落至地面
