行動電話基地台設備建設、維護暨拆遷配合工 程發生墜落災害致死重大職業災害

(111) 1110025667

- 一、 行業分類:有線電信業
- 二、 災害類型(分類號碼):公路交通事故(20)
- 三、 災害媒介物(分類號碼):梯子(371)
- 四、 罹災情形:死亡1人

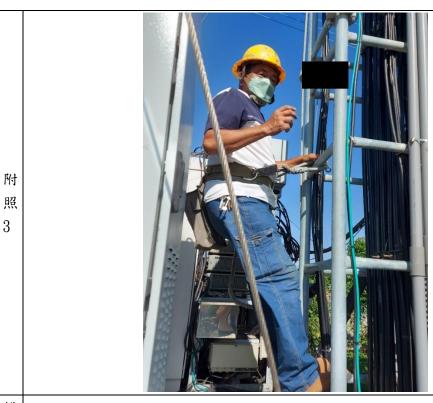
説 腰掛式領

腰掛式安全帶繞過固定梯示意圖

1. 固定梯未有堅固之構造,其梯長連續超過6公 尺時,未每隔9公尺以下設一平台,並未於距 梯底2公尺以上部分,設置護籠。

- 2. 對於在高度2公尺以上之處所進行作業,使用安全帶時,未設置足夠強度之必要裝置或安全母索,供安全帶釣掛。
- 3. 對於 2 公尺以上未設護籠等保護裝置之垂直固 定梯高處作業,勞工未依規定使用符合國家標 準 CNS14253-1 同等以上規定之全身背負式安 全帶及捲揚式防墜器。

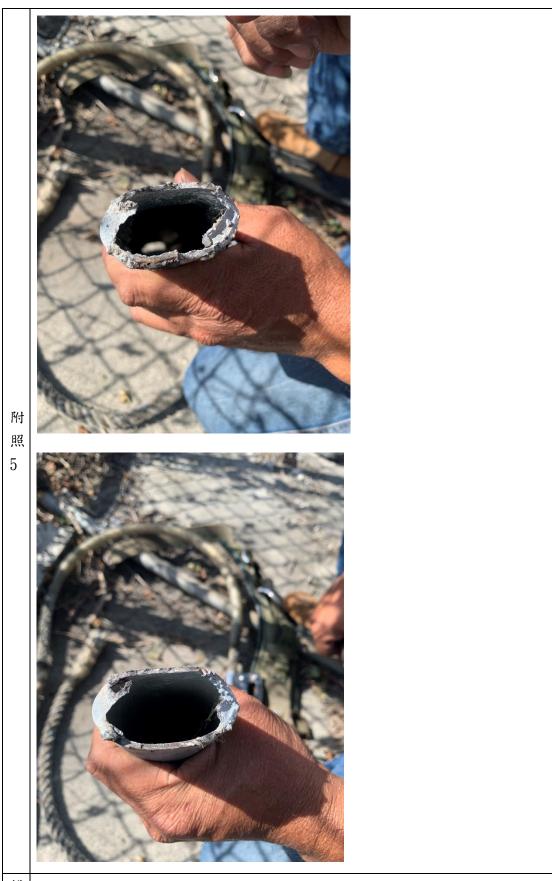
說 断裂之踏條兩側斷裂面

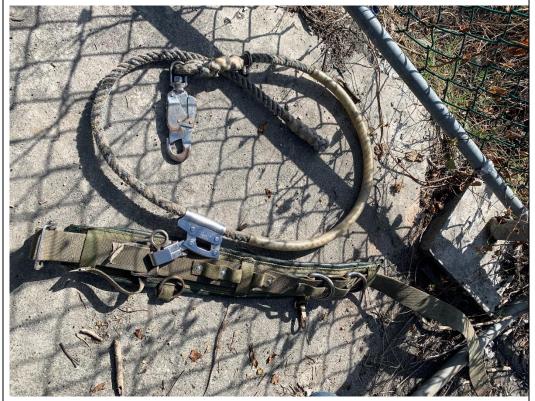
現場遺留罹災者配戴之安全帽、背負式及腰掛式安全帶。
