從事收拾作業發生被撞致死重大職業災害

(111) 1110014323

八、現場示意圖或照片

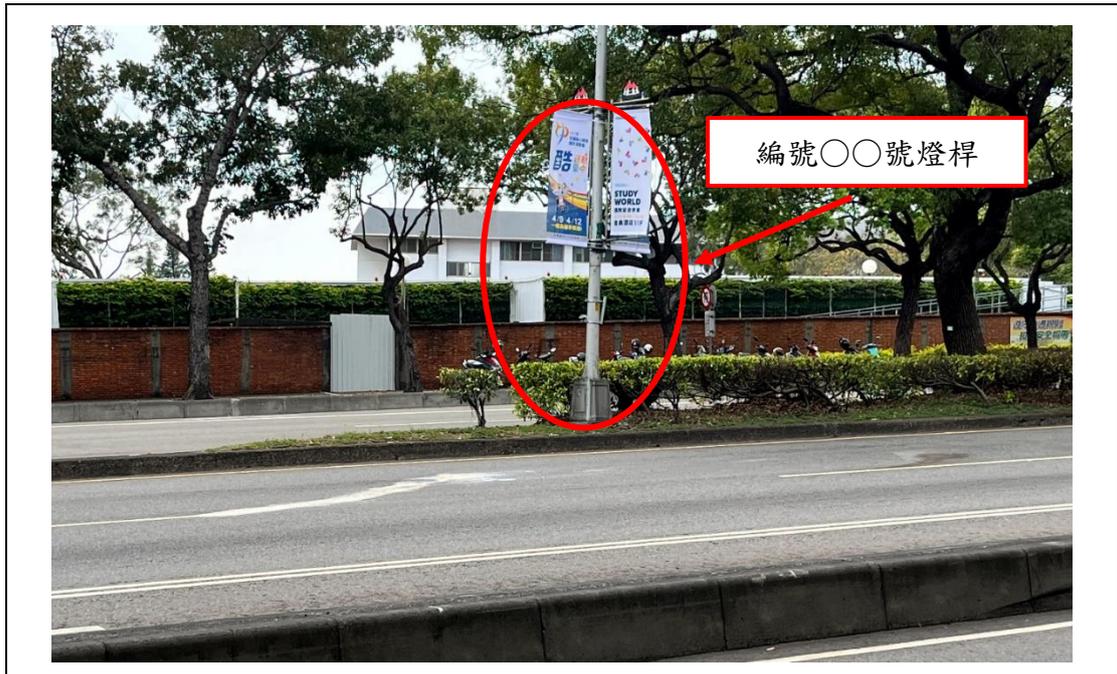
說明 臺中市〇〇區臺灣大道〇〇段〇〇號往〇〇街方向內側快車道。

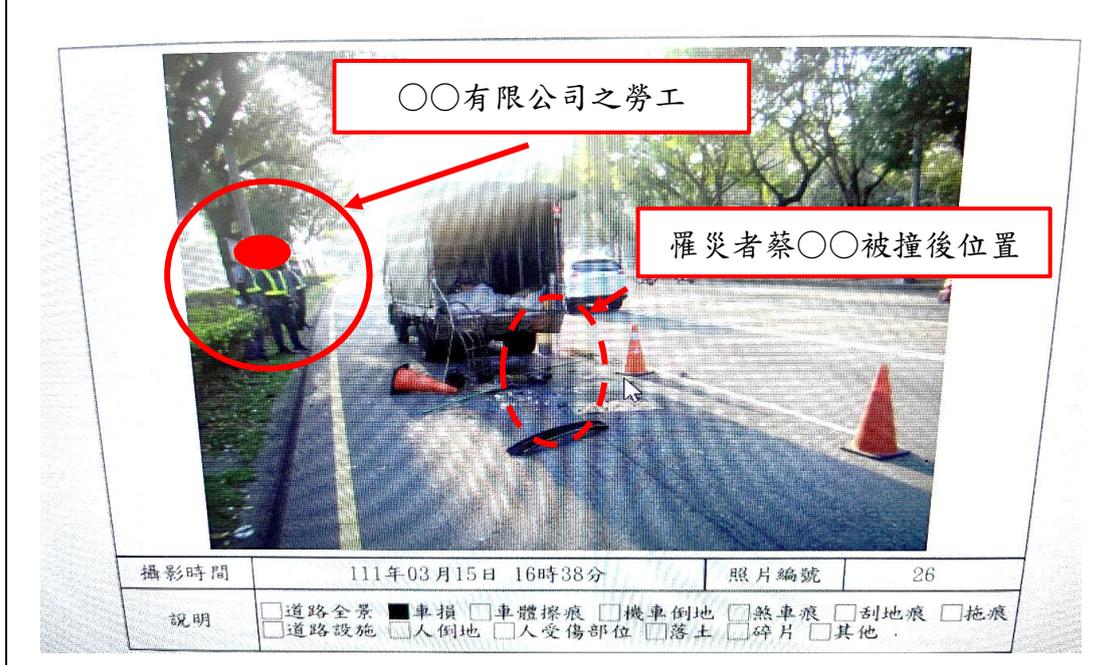
說明 〇〇有限公司之勞工穿戴具有反光帶之安全帽及反光背心。

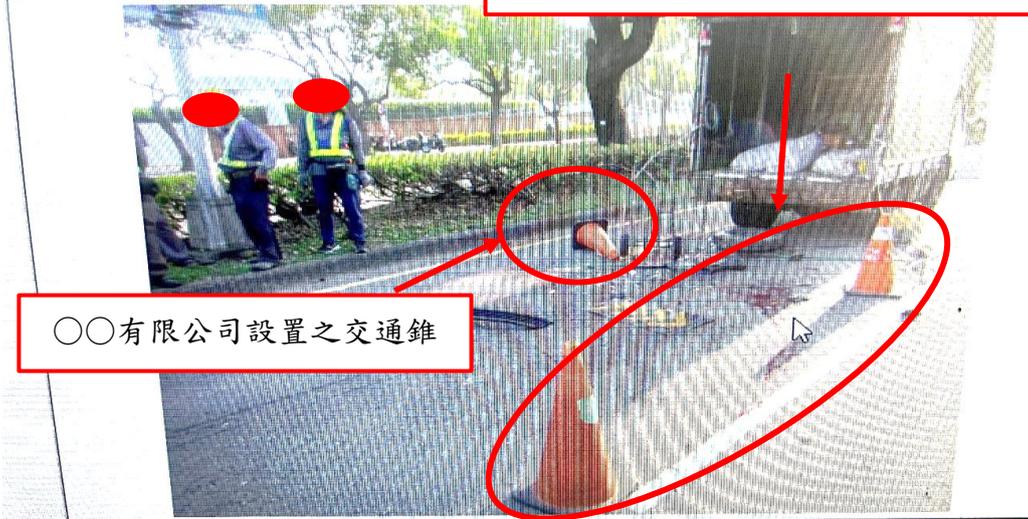
臺中市政府警察局第六分局設置之交通錐

○○有限公司設置之交通錐

災害現場僅有○○有限公司設置之1支交通錐，其餘交通錐皆為處理交通事故時所設置。

不安全狀況：雇主對於使用道路作業，設置號誌、

標示或柵欄等設施，尚不足警告防止交通事故時，未置交通引導人員。

- (一) 雇主對於有車輛出入、使用道路作業、鄰接道路作業或有導致交通事故之虞之工作場所，應依下列規定設置適當交通號誌、標示或柵欄：一、…。八、設置號誌、標示或柵欄等設施，尚不足以警告防止交通事故時，應置交通引導人員。(職業安全衛生設施規則第 21 之 1 條第 1 項第 8 款暨職業安全衛生法第 6 條第 1 項)
- (二) 雇主應依其事業單位之規模、性質，訂定職業安全衛生管理計畫，要求各級主管及負責指揮、監督之有關人員執行；勞工人數在 30 人以下之事業單位，得以安全衛生管理執行紀錄或文件代替職業安全衛生管理計畫。(職業安全衛生管理辦法第 12 條之 1 第 1 項暨職業安全衛生法第 23 條第 1 項)
- (三) 雇主依第 13 條至第 63 條規定實施之自動檢查，應訂定自動檢計畫。(職業安全衛生管理辦法第 79 條暨職業安全衛生法第 23 條第 1 項)
- (四) 雇主對新僱勞工或在職勞工於變更工作前，應使勞工接受適於各該工作必要之一般安全衛生教育訓練。(職業安全衛生教育訓練規則第 17 條第 1 項暨職業安全衛生法第 32 條第 1 項)

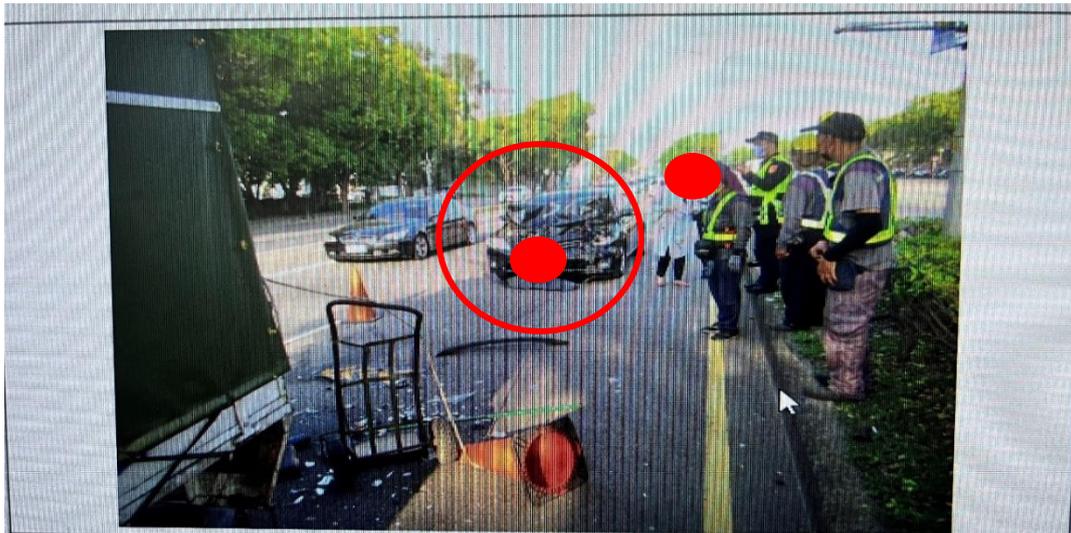
撞擊罹災者蔡○○民眾駕駛之小客車車頭受損。
