勞工發生物體倒塌災害致死重大職業災害

(111) 1110023695

一、行業分類：預拌混凝土製造業(2332)

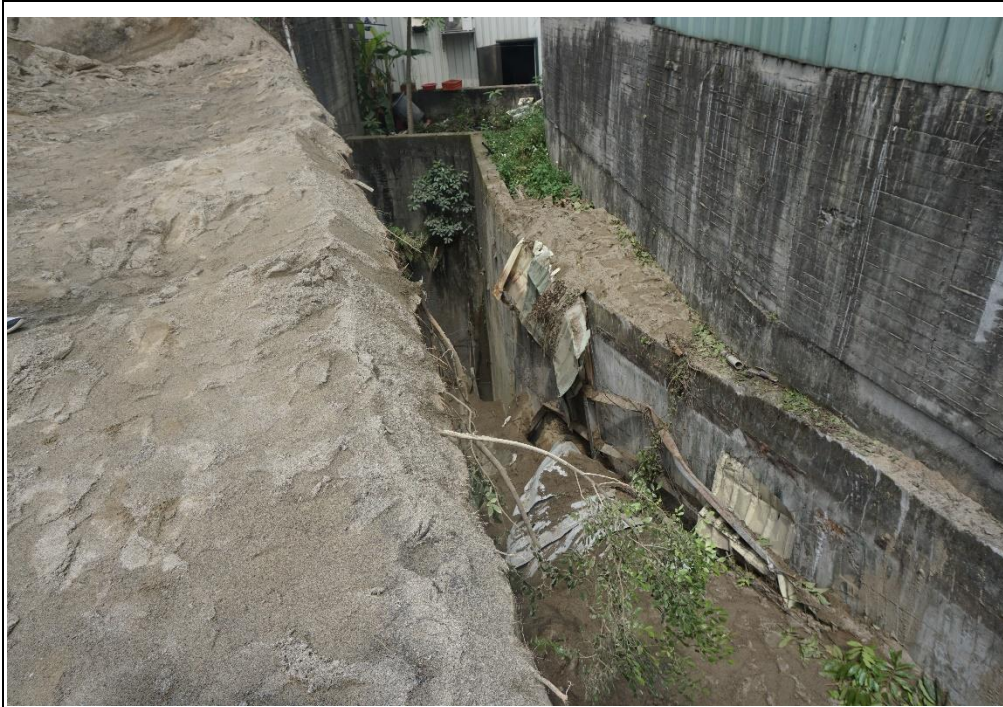
照片 1

111 年 4 月 19 日 16 時許，○○公司○○廠進行震動機維修作業，罹災者外籍移工茄○○則從事零件工具搬運工作，16 時 54 分維修作業結束後，茄○○拿故障之震動機行走在維修通道時發生砂堆置區平台之上層擋土牆倒塌，砂從倒塌缺口處崩塌致茄○○遭砂料掩埋休克，經送醫不治死亡。

不安全狀況：砂堆放倚靠於牆壁，超過其安全負荷。

罹災者行走於下方維修通道，擋土牆崩落後遭砂料掩埋樣貌。

(二)雇主對物料之堆放，應依下列規定：一、…七、以不倚靠牆壁或結構支柱堆放為原則。並不得超過其安全負荷。(職業安全衛生設施規則第 159 條第 7 款暨職業安全衛生法第 6 條第 1 項)
