移工發生被撞致死重大職業災害

一、行業分類：砂、石採取及其他礦業（0600）

二、災害類型：被撞（6）

三、災害媒介物：卡車（221）

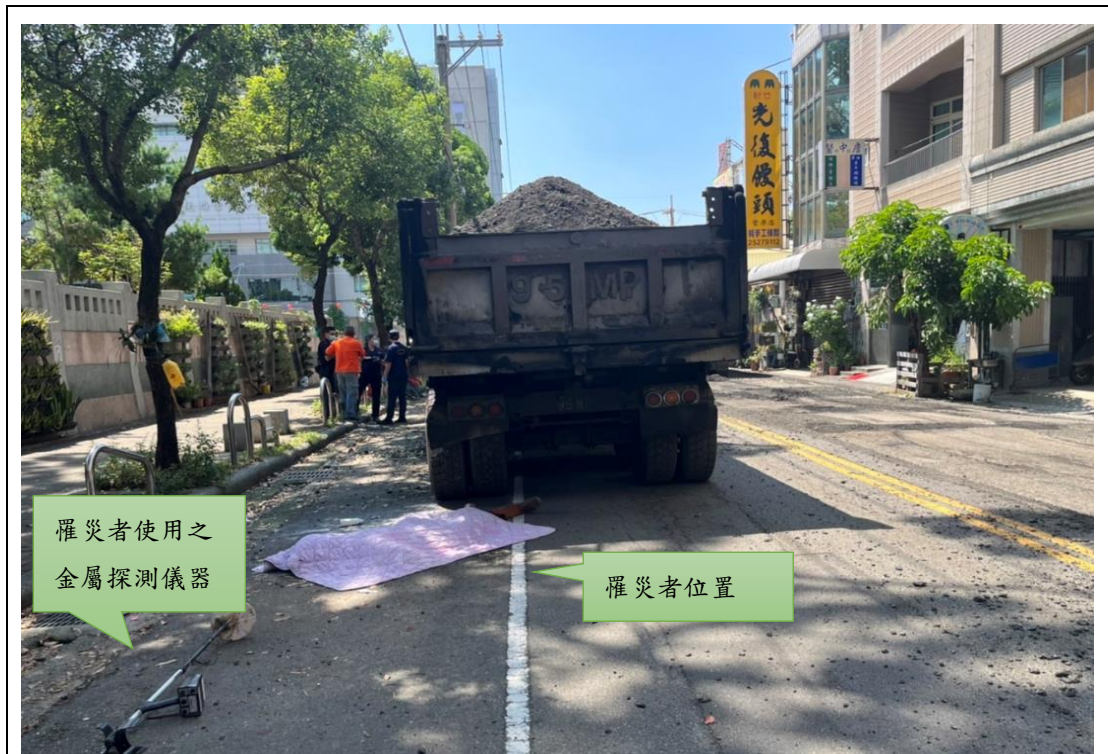
附照 1
說明

罹災者使用之
金屬探測儀器

罹災者位置

罹災者於中市豐原區惠陽街 5 號進行金屬探測作業。

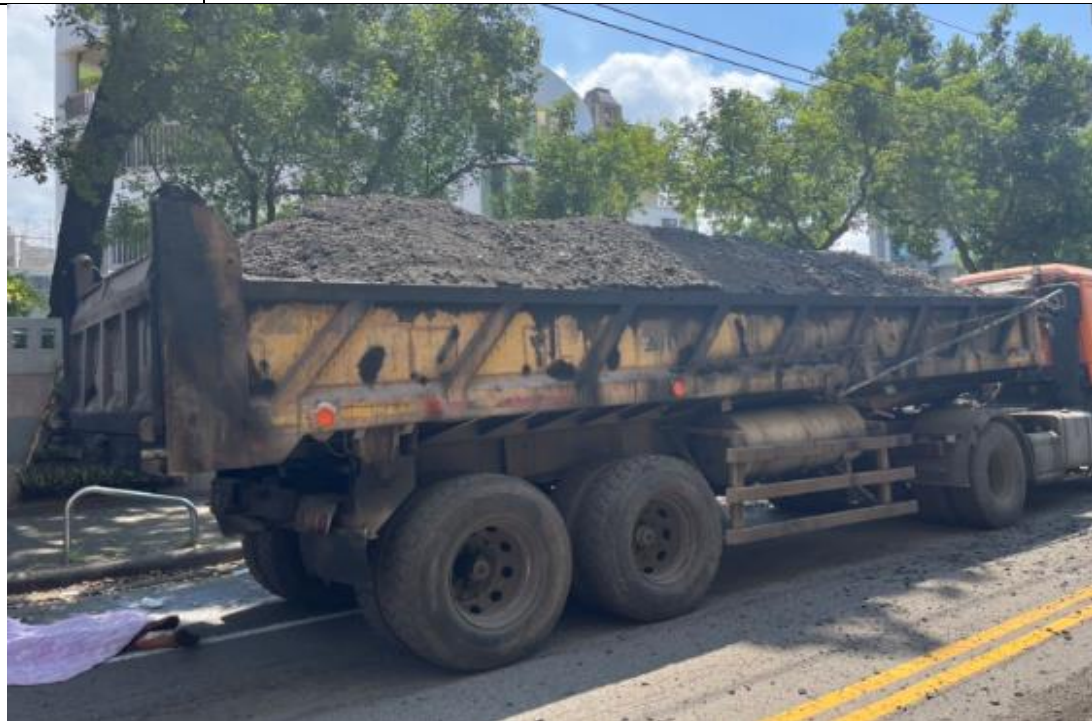
附照 2
說明

肇事者駕駛之曳引車，車牌號碼 KLF-1196，總重量為 35 噸。

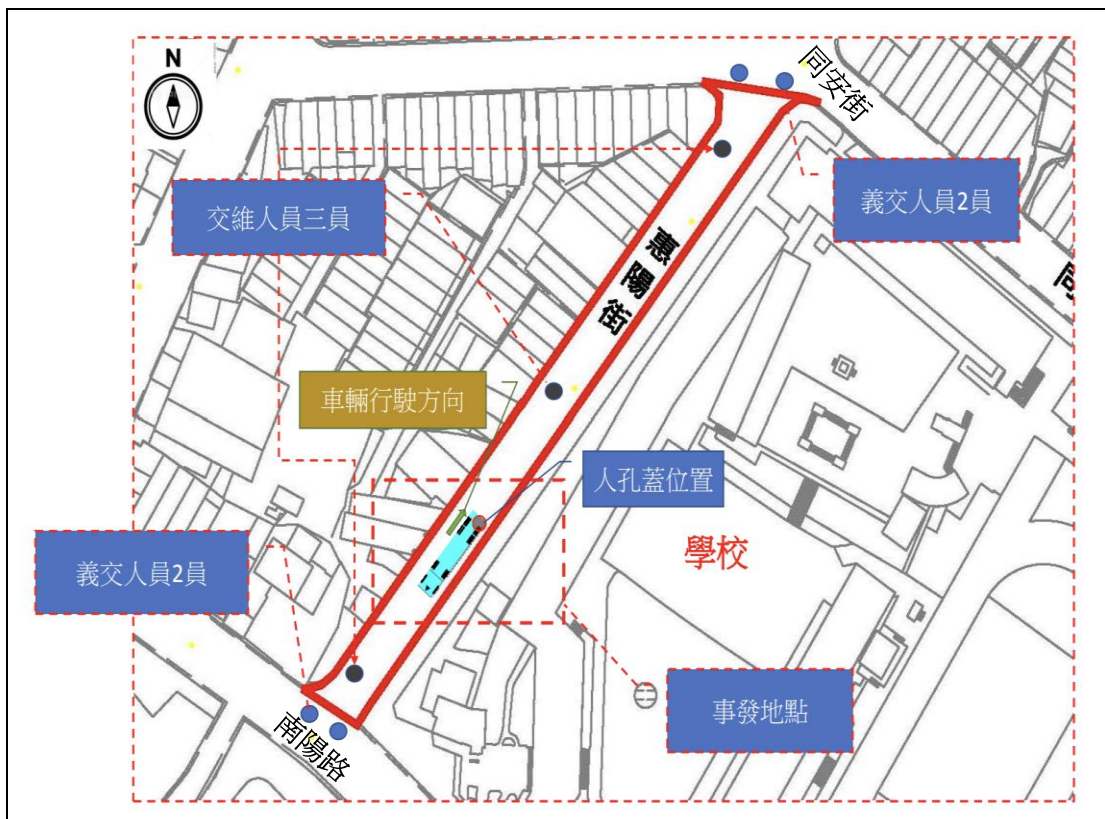
附圖 1
說明

五、發生經過：111年9月24日11時5分許，揚泰瀝青股份有限公司工作場所負責人蔡○文指派罹災者蘇○至臺中市豐原區惠陽街5號前進行路面瀝青混凝土刨除作業，依同公司領班陳○緯稱述，罹災者蘇○當下為了探測地下埋設金屬管線及人孔蓋設置情形，以金屬探測器進行探測作業，另工區內再承攬人黃○斌駕駛曳引車（KLF-1196）從事瀝青混凝土刨除料運送作業，惟現場未設置管制引導人員，致曳引車倒車過程中撞擊罹災者蘇○後輾壓致死。

事發現場現場示意圖。

(四) 雇主對於勞動場所作業之車輛機械，應規定駕駛者或有關人員負責執行：車輛機械之作業或移動，有撞擊工作者之虞時，應置管制引導人員。(職業安全衛生設施規則第116條第1項第15款)

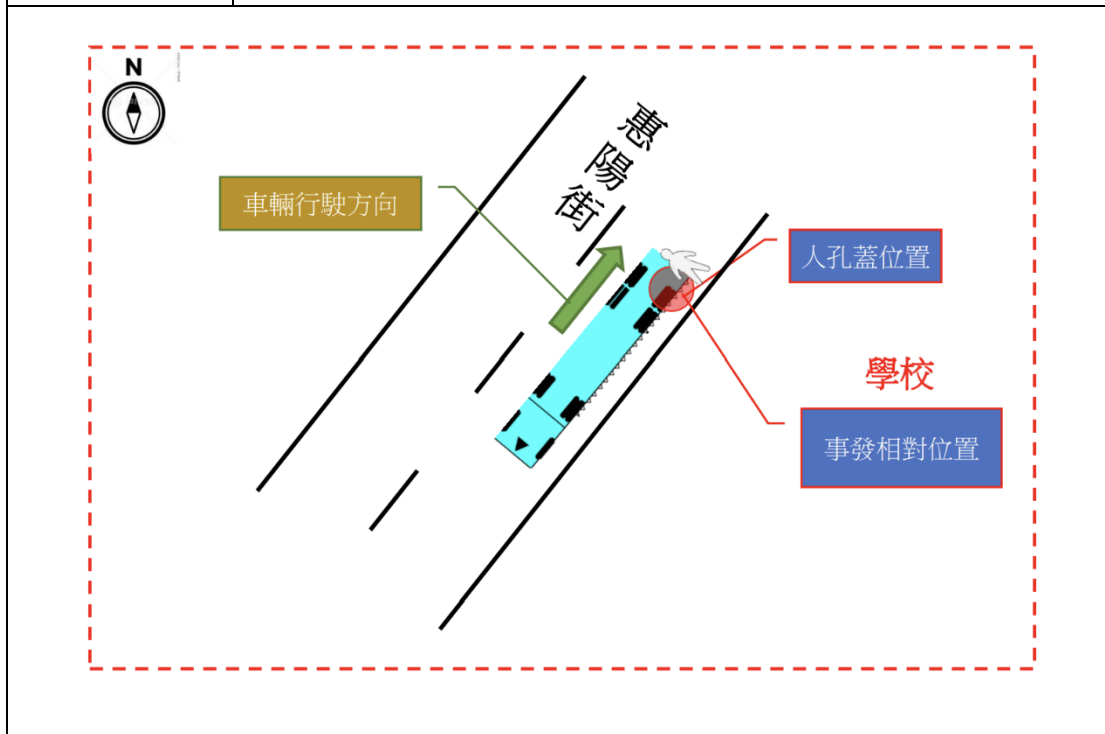
附圖 2
說明

（一）直接原因：罹災者蘇○遭曳引車碰撞輾壓，造成胸腹部及下肢輾壓傷，創傷性休克，當場不治死亡。

罹災者被撞之位置
