一、行業分類：建物完工裝修工程業(4340)

二、災害類型：墜落、滾落 (1)

三、媒介物：屋頂、屋架、樑(415)

四、罹災情形：死亡 1 人

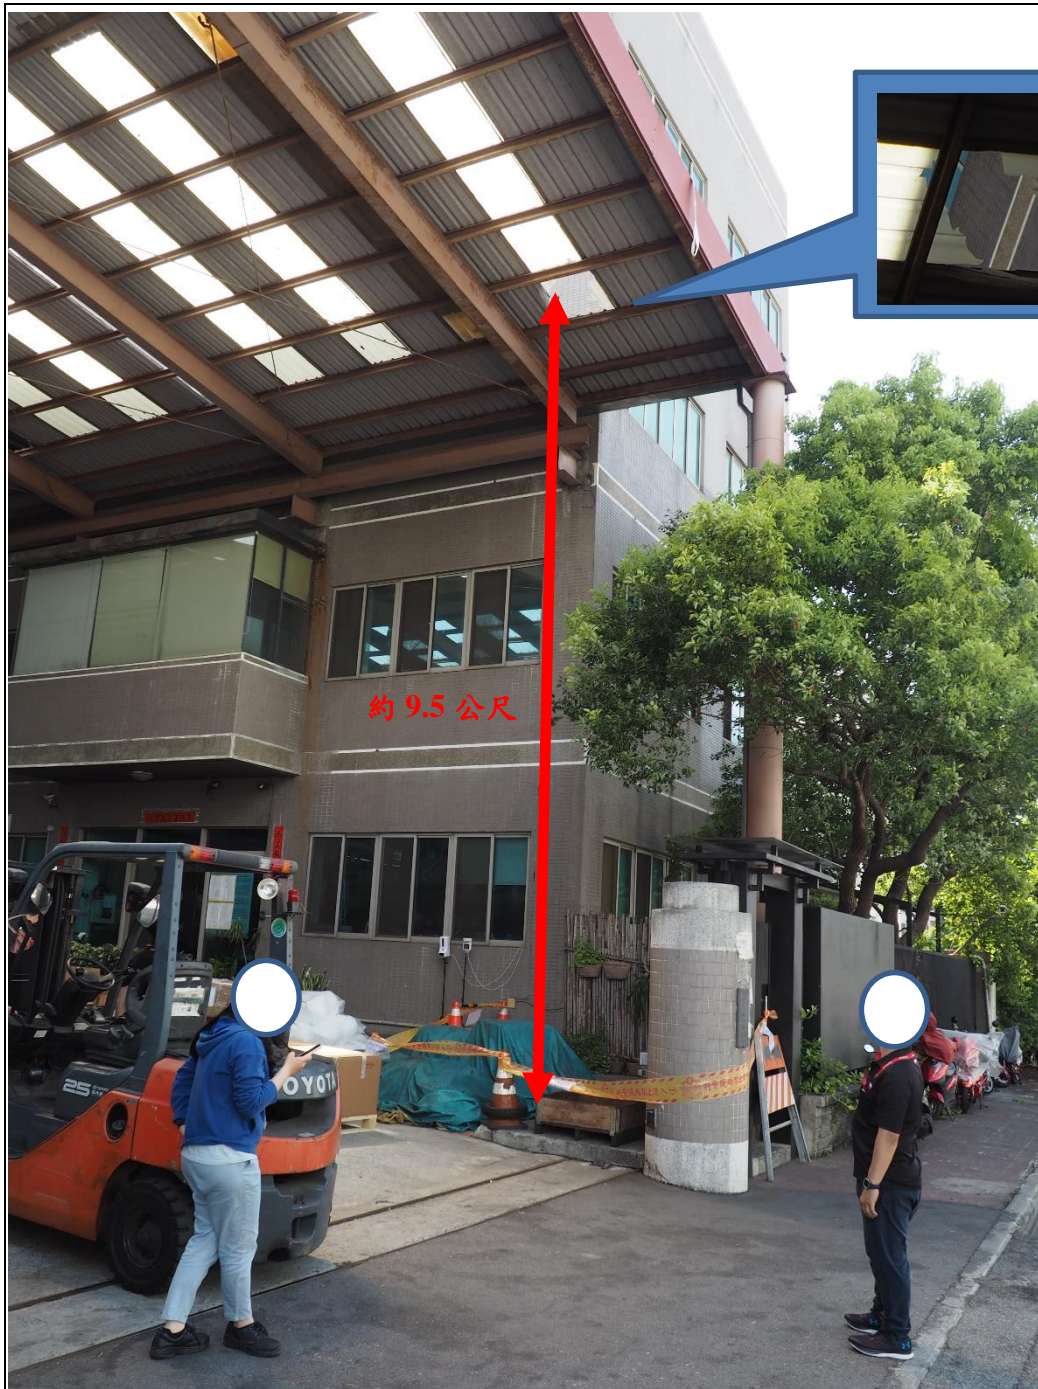
八、現場示意圖或照片：

(一)直接原因：自高度約 9.5 公尺處踏穿塑膠採光罩墜落至地面，造成許員頭胸部挫傷、外傷性休克，而不治死亡。

1. 於勞工於易踏穿之塑膠採光罩之屋頂從事作業時，未規劃安全通道、未裝設堅固格柵或安全網、未指定屋頂作業主管指揮或監督作業。
2. 對於在高度約 9.5 公尺之高處作業，未使勞工確實使用安全帶、安全帽及其他必要之防護具。

說明

111 年 7 月 4 日 9 時 23 分許，罹災者於從事屋頂採光罩更換作業時踏穿廣場屋頂既有採光罩墜落，墜落高度約 9.5 公尺，現場無生命徵象，經送醫搶救後不治死亡。

(一)雇主使勞工於屋頂從事作業時，應指派專人督導，並依下列規定辦理：三、於易踏穿材料構築之屋頂作業時，應先規劃安全通道，於屋架上設置適當強度，且寬度在 30 公分以上之踏板，並於下方適當範圍裝設堅固格柵或安全網等防墜設施。於前項第 3 款之易踏穿材料構築屋頂作業時，雇主應指派屋頂作業主管於現場辦理下列事項：一、決定作業方法，指揮勞工作業。二、實施檢點，檢查材料、工具、器具等，並汰換不良品。三、監督勞工確實使用個人防護具。四、確認安全衛生設備及措施之有效狀況。五、其他為維持作業勞工安全衛生所必要之設備及措施。(營造安全衛生設施標準第 18 條第 1 項第 3 款、第 2 項暨職業安全衛生法第 6 條第 1 項)

(二)雇主對於在高度 2 公尺以上之高處作業，勞工有墜落之虞者，應使勞工確實使用安全帶、安全帽及其他必要之防護具，但經雇主採安全網等措施者，不在此限。(職業安全衛生設施規則第 281 條第 1 項暨職業安全衛生法第 6 條第 1 項)
