從事鐵皮板屋頂漏水檢修作業接觸高壓電變壓器感電致死重大災害

(111) 1110007960

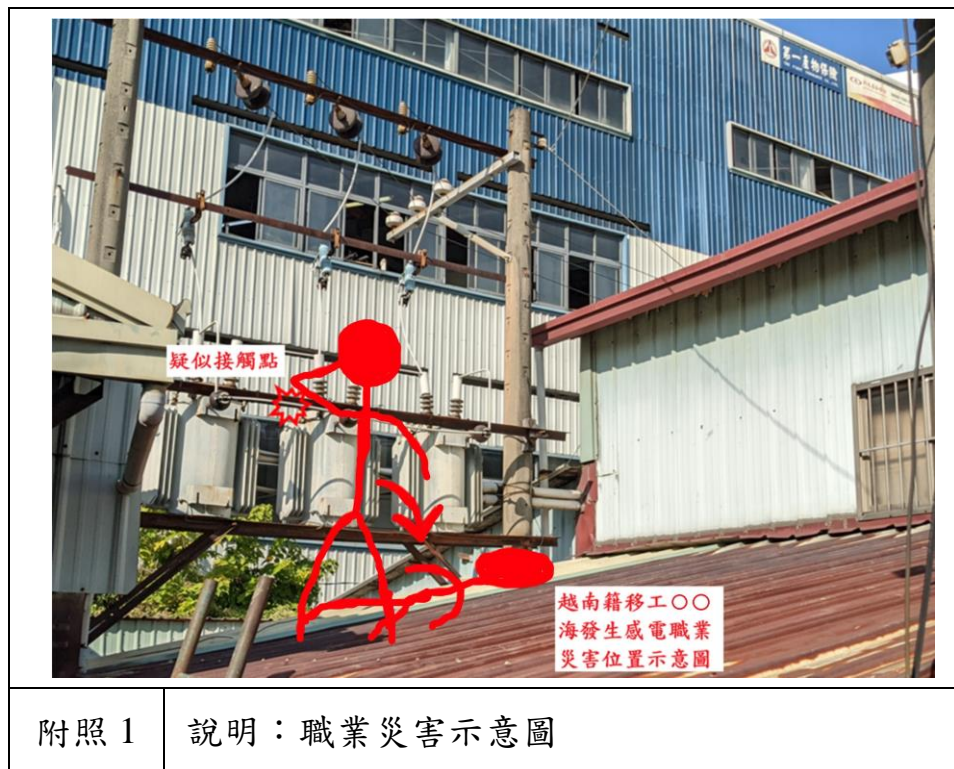
八、現場照片：

111年1月25日10時45分許，○○有限公司所雇勞工杜○○與廖○○於○○有限公司廠區後方倉庫處屋頂接近高壓電變壓器線路處（電壓為11.4千伏特/220伏特）進行檢查、修理作業，未設置護圍或於該電路四周裝置絕緣用防護裝備等設備或採取移開該電路之措施，致杜○○工作中左手上臂接觸鄰近之高壓電變壓器11.4千伏特跨接線遭高壓電電擊，高壓電疑似自左手上臂入電，由左腳大拇指出電至鐵皮板屋頂後接地，構成感電迴路，造成杜○○因心因性休克不治死亡。

(一)直接原因：勞工於接近高壓電變壓器從事修理作業時，於作業中接觸高壓電變壓器11.4千伏特跨接線引起感電，造成勞工心因性休克不治死亡。

不安全狀況：雇主使勞工於電氣機具電路之接近場所從事修理作業時，未設置護圍或於該電路四周裝置絕緣用防護裝備等設備或採取移開該電路之措施。

1. 雇主對於使用之移動梯，應符合下列之規定：…四、應採取防止滑溜或其他防止轉動之必要措施。(職業安全衛生設施規則第229條第4款暨職業安全衛生法第6條第1項)
2. 雇主對勞工於架空電線或電氣機具電路之接近場所從事工作物之裝設、解體、檢查、修理、油漆等作業及其附屬性作業或使用車輛系營建機械、移動式起重機、高空工作車及其他有關作業時，該作業使用之機械、車輛或勞工於作業中或通行之際，有因接觸或接近該電路引起感電之虞者，雇主除應使勞工與帶

- 電體保持規定之接近界限距離外，並應設置護圍、或於該電路四周裝置絕緣用防護裝備等設備或採取移開該電路之措施。但採取前述設施顯有困難者，應置監視人員監視之。（職業安全衛生設施規則第 263 條暨職業安全衛生法第 6 條第 1 項）
3. 職業安全衛生管理辦法第 2 條所定事業之雇主應依附表 2 之規模，置職業安全衛生業務主管及管理人員。（職業安全衛生管理辦法第 3 條第 1 項暨職業安全衛生法第 23 條第 1 項）
 4. 雇主應依其事業單位之規模、性質，訂定職業安全衛生管理計畫，要求各級主管及負責指揮、監督之有關人員執行；勞工人數在 30 人以下之事業單位，得以安全衛生管理執行紀錄或文件代替職業安全衛生管理計畫。（職業安全衛生管理辦法第 12 條之 1 第 1 項暨職業安全衛生法第 23 條第 1 項）
 5. 雇主依第 13 條至第 63 條規定實施之自動檢查，應訂定自動檢查計畫。（職業安全衛生管理辦法第 79 條暨職業安全衛生法第 23 條第 1 項）
 6. 雇主對擔任下列工作之勞工，應依工作性質使其接受安全衛生在職教育訓練：…十三、前述各款以外之一般勞工。（職業安全衛生教育訓練規則第 18 條第 1 項第 13 款暨職業安全衛生法第 32 條第 1 項）
 7. 雇主應依職業安全衛生法及有關規定會同勞工代表訂定適合其需要之安全衛生工作守則，報經勞動檢查機構備查後，公告實施。（職業安全衛生法第 34 條第 1 項）
