從事屋頂清潔作業發生墜落致死重大災害

(112) 1120000203

- 一、行業種類：庭園景觀工程業（4320）
- 二、災害類型：墜落、滾落（1）
- 三、媒介物：屋頂、屋架、樑(415)
- 四、罹災情形：勞工1人死亡
- 五、災害發生經過：

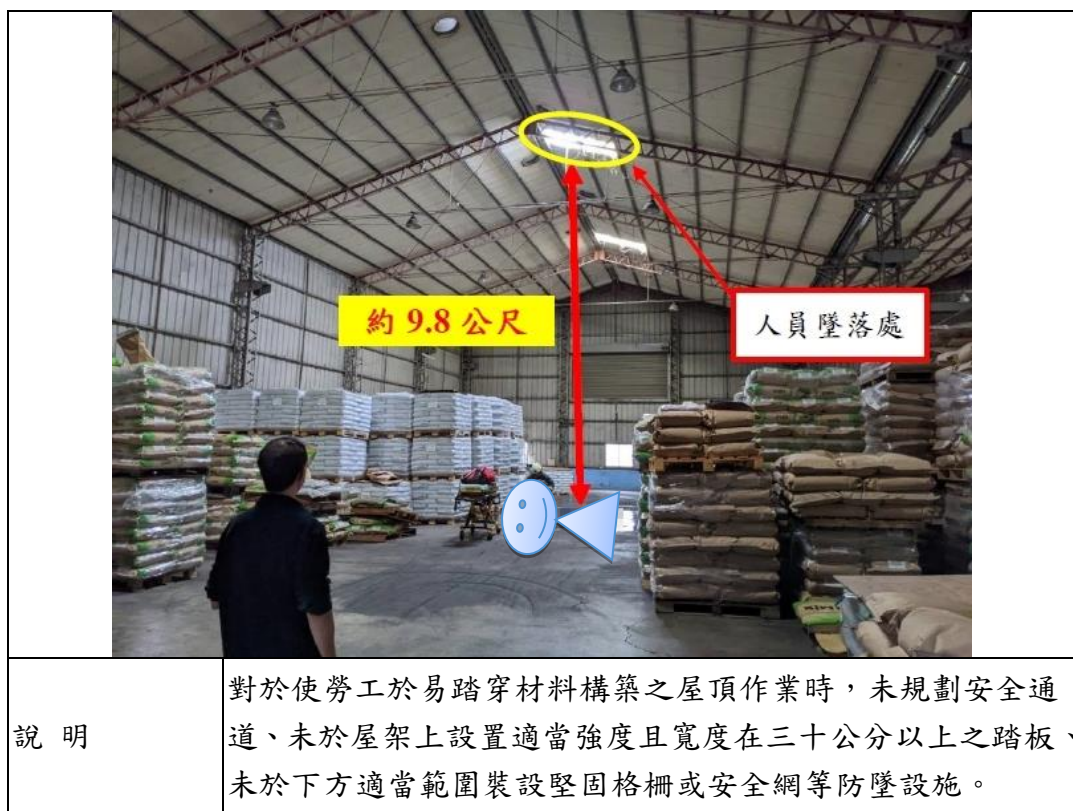
八、現場照片：

依據雇主黃○○稱述，111年10月23日8時9分許，罹災者蔡○○被指派至○○有限公司廠房屋頂從事屋頂清潔作業，於當日9時20分許，蔡員因踩破採光罩而墜落至地面，黃員於當日10時5分許來到災害現場並上屋頂找尋蔡員，發現屋頂有破一個洞，往下查看發現蔡員趴在地上，便趕緊聯絡救護車及廠房房東魏○○，經救護車送往亞洲大學附屬醫院救治，於當日11時48分許不治死亡。

(一)直接原因：自高度約9.8公尺處踏穿廠房屋頂之塑膠採光罩墜落至地面，蔡員因胸腹部挫傷併骨折，造成胸腹腔內出血不治死亡。

不安全狀況：(1) 使勞工於離地高度約9.8公尺之塑膠採光罩等易踏穿材料構築之屋頂從事清潔作業時，雇主未規劃安全通道、未於屋架上設置適當強度且寬度在30公分以上之踏板、未於屋架下方可能墜落之範圍，裝設堅固格柵或安全網等防墜設施、未指定屋頂作業主管決定作業方法，指揮勞工作業、實施檢點，檢查材料、工具、器具等，並汰換其不良品、監督勞工確實使用個人防護具、確認安全衛生設備及措施之有效狀況、管制勞工不得進入作業、其他為維持作業勞工安全衛生所必要之設備及措施。

(2) 使勞工於離地高度約9.8公尺之塑膠採光罩等易踏穿材料構築之屋頂從事清潔作業時，未使勞工確實使用安全帶、安全帽及其他必要之防護具。

(一) 雇主使勞工於屋頂從事作業時，應指派專人督導，並依下列規定辦理：三、於易踏穿材料構築之屋頂作業時，應先規劃安全通道，於屋架上設置適當強度，且寬度在30公分以上之踏板，並於下方適當範圍裝設堅固格柵或安全網等防墜設施。但雇主設置踏板面積已覆蓋全部易踏穿屋頂或採取其他安全工法，致無踏穿墜落之虞者，不在此限。於前項第三款之易踏穿材料構築屋頂作業時，

雇主應指派屋頂作業主管於現場辦理下列事項：一、決定作業方法，指揮勞工作業。二、實施檢點，檢查材料、工具、器具等，並汰換其不良品。三、監督勞工確實使用個人防護具。四、確認安全衛生設備及措施之有效狀況。五、前二款未確認前，應管制勞工或其他人員不得進入作業。六、其他為維持作業勞工安全衛生所必要之設備及措施。（營造安全衛生設施標準第 18 條第 1 項第 3 款、第 2 項暨職業安全衛生法第 6 條第 1 項）
