貨車上進行貨物調整作業發生墜落致死重大災害

(113) 113000884

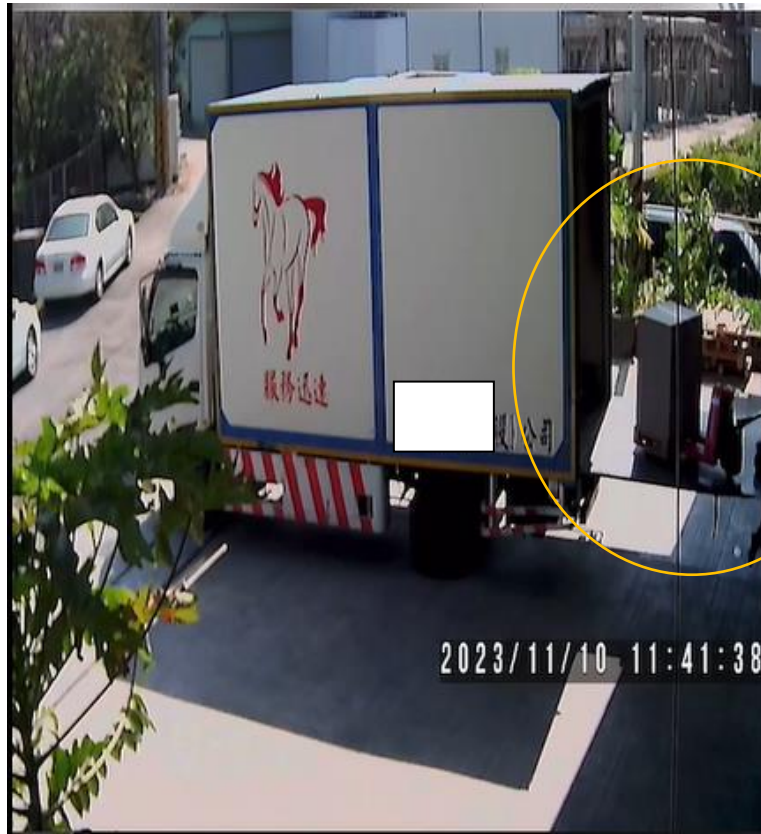
說明	載貨貨車(車號:K○○-7****) 昇降機尺寸為寬約 248.5 公分、長約 233 公分

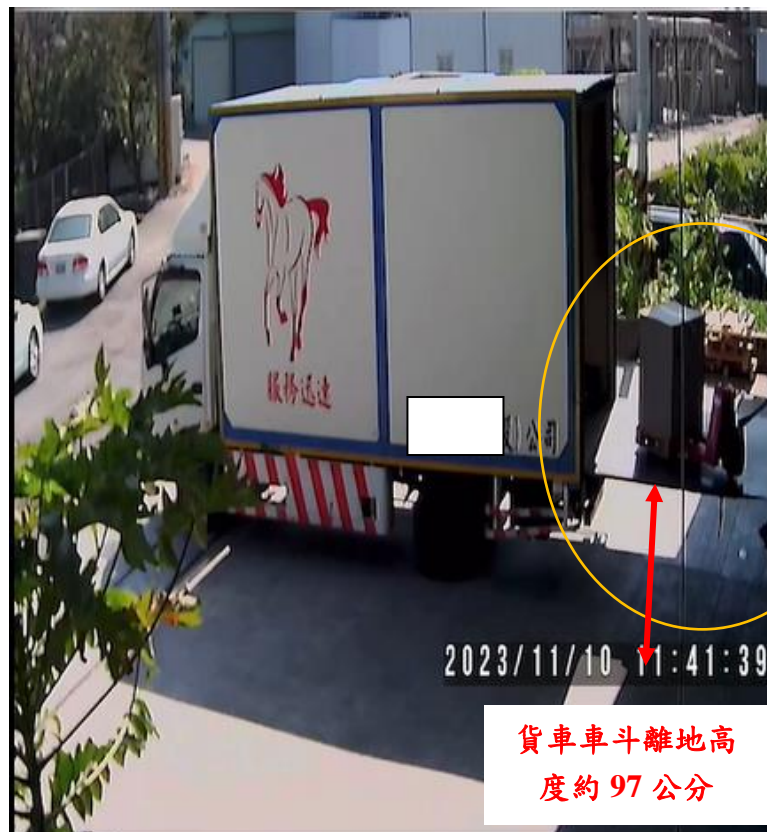
說明	貨車昇降機尾門抬昇後與車廂同高時離地高度約 97 公分。

貨車車斗離地高度約 97 公分

該貨車昇降機尾門未保持不致使勞工跌倒、滾落之安全狀態，或採取必要之預防措施，致罹災者徐○○面向東方向而後退時踩空，於貨車昇降機尾門自離地高度約 97 公分處跌落受傷。

- (一) 雇主對於勞工工作場所之通道、地板、階梯、坡道、工作台或其他勞工踩踏場所，應保持不致使勞工跌倒、滑倒、踩傷、跌落等之安全狀態，或採取必要之預防措施。(職業安全衛生設施規則第21條暨職業安全衛生法第6條第1項)
- (二) 雇主僱用勞工時，除應依附表9所定之檢查項目實施一般體格檢查外，另應按其作業類別，依附表10所定之檢查項目實施特殊體格檢查。(勞工健康保護規則第16條第1項暨職業安全衛生法第20條第1項)
- (三) 第2條所定事業之雇主應依附表2之規模，置職業安全衛生業務主管及管理人員。(職業安全衛生管理辦法第3條第1項暨職業安全衛生法第23條第1項)
- (四) 雇主應依其事業單位之規模、性質，訂定職業安全衛生管理計畫，要求各級主管及負責指揮、監督之有關人員執行；勞工人數在30人以下之事業單位，
