操作加工機從事作業發生被夾災害重大職業災害

(113) 1130006154

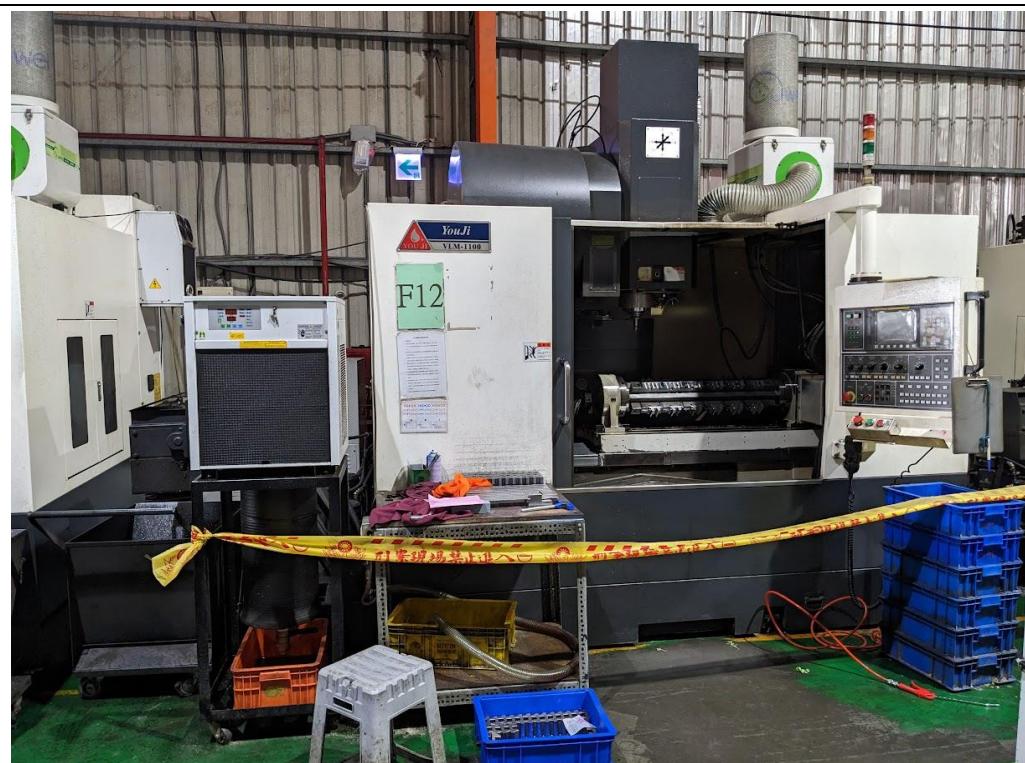
附照

(一)直接原因：勞工被夾於四軸電腦數值儀控立式綜合加工機和機械外殼間致左胸塌陷骨折而窒息死亡。

(二)間接原因：工作場所現場所設置之四軸電腦數值儀控立式綜合加工機未設置護罩、護圍或具有連鎖性能之安全門。

說明：職業災害發生地點環境及肇災機械概況。

1. 雇主對於下列機械部分，其作業有危害勞工之虞者，應設置護罩、護圍或具有連鎖性能之安全門等設備。…。五、電腦數值控制或其他自動化機械具有危險之部分。(職業安全衛生設施規則第58條第5款暨職業安全衛生法第6條第1項)
2. 雇主僱用勞工時，除應依附表9所定之檢查項目實施一般體格檢查外，另應按其作業類別，依附表10所定之檢查項目實施特殊體格檢查。(勞工健康保護規則第16條第1項暨職業安全衛生法第20條第1項)
3. 第2條所定事業之雇主應依附表2之規模，置職業安全衛生業務主管及管理人員。(職業安全衛生管理辦法第3條第1項暨職業安全衛生法第23條第1項)
4. 雇主應依其事業單位之規模、性質，訂定職業安全衛生管理計畫，要求各級主管及負責指揮、監督之有關人員執行；勞工人數在30人
