從事資源回收作業發生墜落災害致死重大職業災害

(103)1031030383

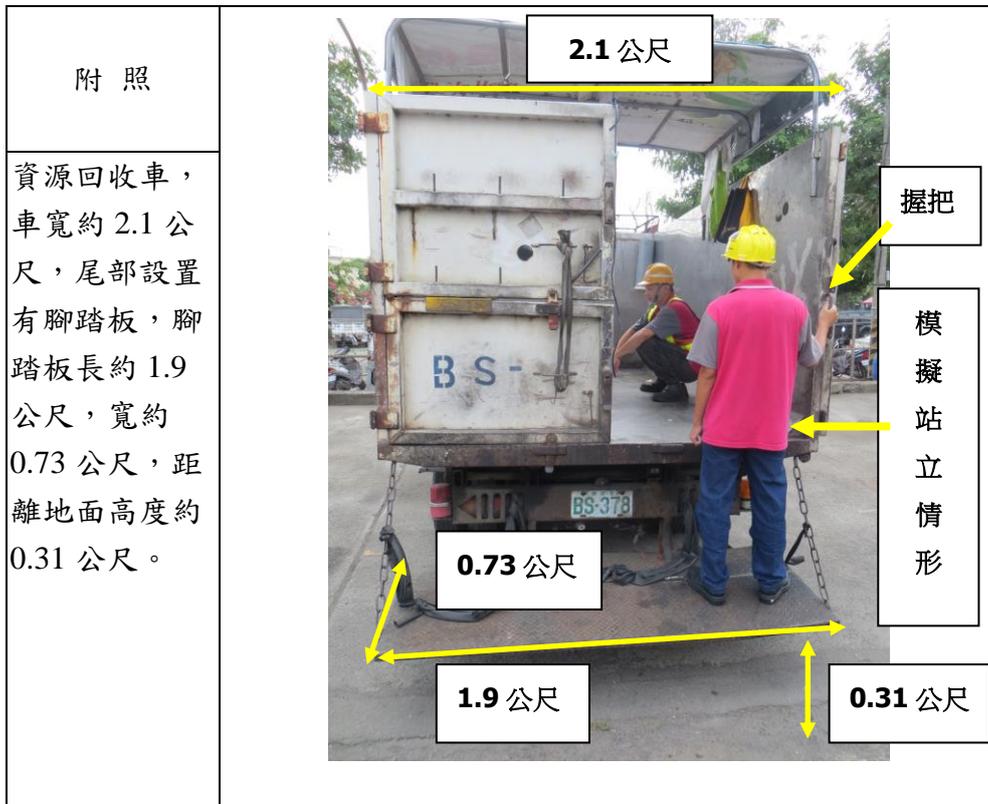
八、現場示意圖或照片：

於 103 年 4 月 25 日 15 時 20 分許，勞工蔡○○站立於資源回收車後方之腳踏板上面向車頭，使用安全帽未扣頤帶等防護具情形下，於該資源回收車進行資源回收工作時，因車輛晃動導致蔡員重心不穩自該腳踏板上跌落地面，造成頭部外傷致顱內出血，經送衛生福利部豐原醫院急救治療，後續轉至童綜合醫療社團法人童綜合醫院持續治療於 103 年 9 月 16 日上午 10 時 5 分不治死亡。

(一)直接原因：因車輛晃動致人員重心不穩而墜落地面，造成頭部外傷致顱內出血。

不安全環境：勞工搭乘於因車輛搖動致有墜落危害之腳踏板。

- (一)對搭載勞工於行駛中之貨車、垃圾車或資源回收車，應依下列規定：
 - 一、不得使勞工搭乘於因車輛搖動致有墜落之虞之位置。（勞工安全衛生設施規則第 157 條第 1 款暨勞工安全衛生法第 5 條第 2 項）
- (二)應依其事業規模、特性，訂定勞工安全衛生管理計畫，執行安全衛生作業標準之訂定（應訂定資源回收作業之安全衛生作業標準）。（勞工安全衛生組織管理及自動檢查辦法第 12 條第 1 項第 7 款暨勞工安全衛生法第 14 條第 1 項）
- (三)事業單位應依下列規定設勞工安全衛生管理單位：一、第 1 類事業之事業單位勞工人數在 100 人以上者，應設直接隸屬雇主之專責一級管理單位。（勞工安全衛生組織管理及自動檢查辦法第 2 之 1 條第 1 項第 1 款暨勞工安全衛生法第 14 條第 1 項）
- (四)雇主應依規定規模性質置勞工安全衛生人員。（勞工安全衛生組織管理及自動檢查辦法第 3 條第 1 項暨勞工安全衛生法第 14 條第 1 項）
