從事堆高機搬運作業發生被堆高機撞傷致死重大職業災害

(105)1050001648

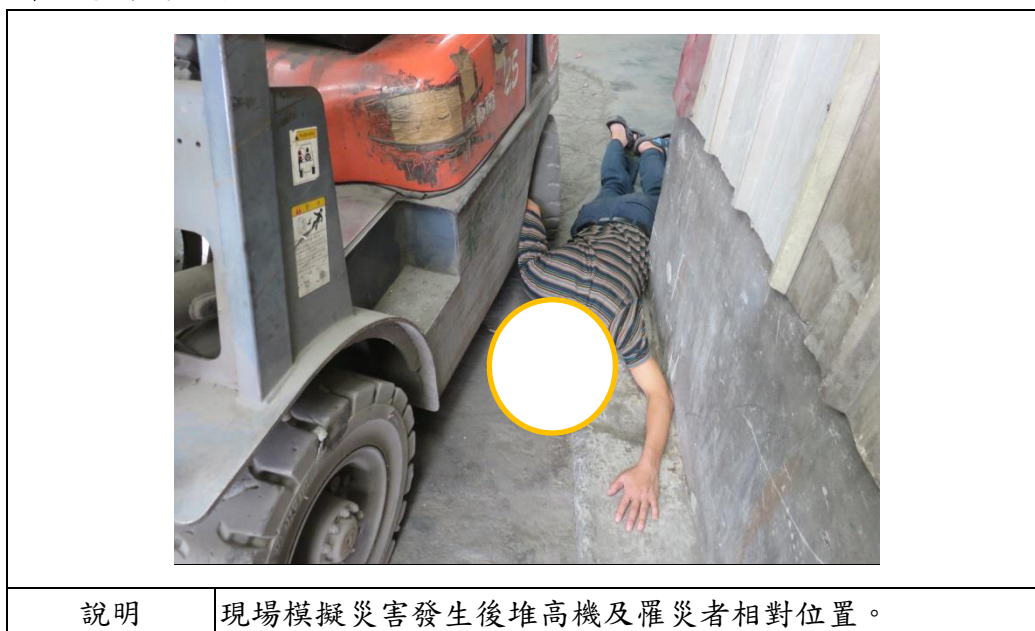
八、現場示意圖或照片：

104年10月25日15時30分許，越籍勞工吳○○於該單位辦公室旁鐵材前處理清潔區入口門牆處，被堆高機撞擊並夾壓於牆角後倒地，造成外傷性胸腹部鈍挫傷，經送往大雅區清泉醫院急救無效，不治死亡。

(一)直接原因：遭堆高機撞倒，造成外傷性胸腹部鈍挫傷，導致多重器官損傷而不治死亡。

不安全狀況：堆高機運輸路線，未妥善規劃，並作標示。

(一)雇主對於物料之搬運，應儘量利用機械以代替人力，凡40公斤以上物品，以人力車輛或工具搬運為原則，五百公斤以上物品，以機動車輛或其他機械搬運為宜；運輸路線，應妥善規劃，並作標示。(職業安全衛生設施規則第155條)

(二)雇主對荷重在一公噸以上之堆高機操作人員，應使其接受特殊作業安全衛生教育訓練。(職業安全衛生教育訓練規則第14條第1項第2款)

(三)雇主對新僱勞工、或在職勞工於變更工作前，應使其接受適於各該工作必要之安全衛生教育訓練。(職業安全衛生教育訓練規則第16條第1項)
