從事鋼構組裝作業發生被撞致死重大災害

(108)1080015874

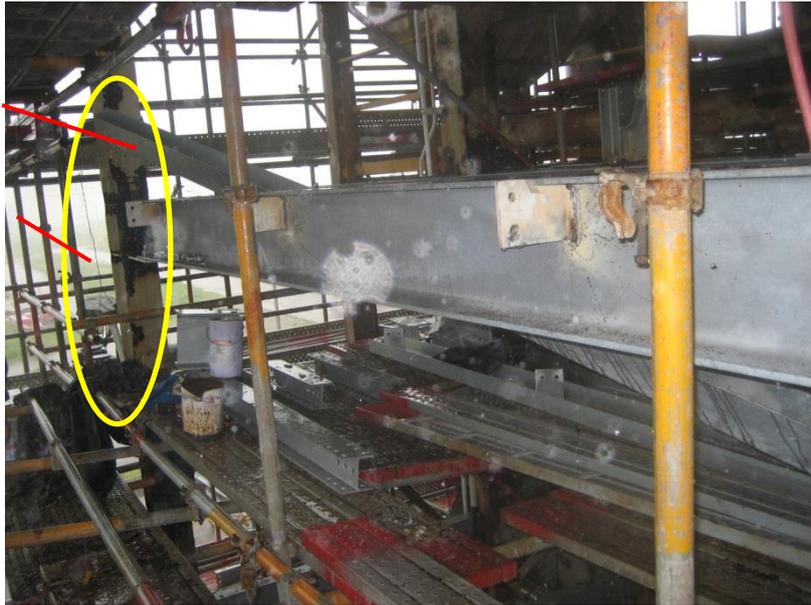
欲吊離之 C 型鋼

罹災者站立位置

罹災者蘇○銘以對講機指揮○○起重工程有限公司移動式起重機司機兼操作人員蔡○藩，操作吊升荷重為 20/3 公噸移動式起重機將 C 型鋼布繩拉起，以利調整位置並將 C 型鋼吊離定位點時，未採取防止吊掛物通過人員上方之設備或措施，造成蘇○銘被 C 型鋼撞擊臉頰造成大量出血死亡。

(一)雇主對於起重機具之運轉，應於運轉時採取防止吊掛物通過人員上方及人員進入吊掛物下方之設備或措施。(職業安全衛生設施規則第92條第1項暨職業安全衛生法第6條第1項)
