勞工發生墜落致死重大職業災害

(108) 1080015116

- 一、行業分類：其他通用機械設備製造業(2939)
- 二、災害類型：墜落(1)
- 三、媒介物：裝卸搬運機械-其他（239，貨車）
- 四、罹災情形：死亡1人
- 五、發生經過：

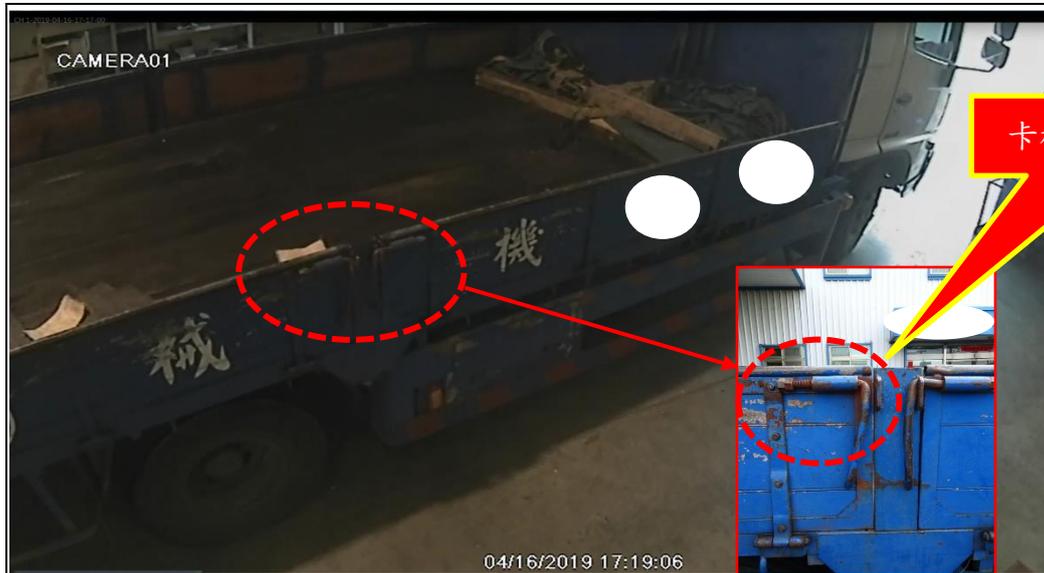
說明 1	貨車副駕駛側後方車斗邊門之卡榫未拴緊至定位(含示意圖)。
------	------------------------------

- (一) 雇主對於勞工工作場所之通道、地板、階梯、坡道、工作台或其他勞工踩踏場所，應保持不致使勞工跌倒、滑倒、踩傷、滾落等之安全狀態，或採取必要之預防措施。(職業安全衛生設施規則第21條暨職業安全衛生法第6條第1項)
- (二) 雇主對新僱勞工、或在職勞工於變更工作前，應使其接受適於各該工作必要之一般安全衛生教育訓練。(職業安全衛生教育訓練規則第16條第1項暨職業安全衛生法第32條第1項)
- (三) 雇主應依事業之規模，置職業安全衛生業務主管及管理人員。(職業安全衛生管理辦法第3條第1項暨職業安全衛生法第23條第1項)
- (四) 雇主應依其事業單位之規模、性質、訂定職業安全衛生管理計畫，要求各級主管及負責指揮、監督之有關人員執行。(職業安全衛生管理辦法第12條之1第1項暨職業安全衛生法第23條第1項)

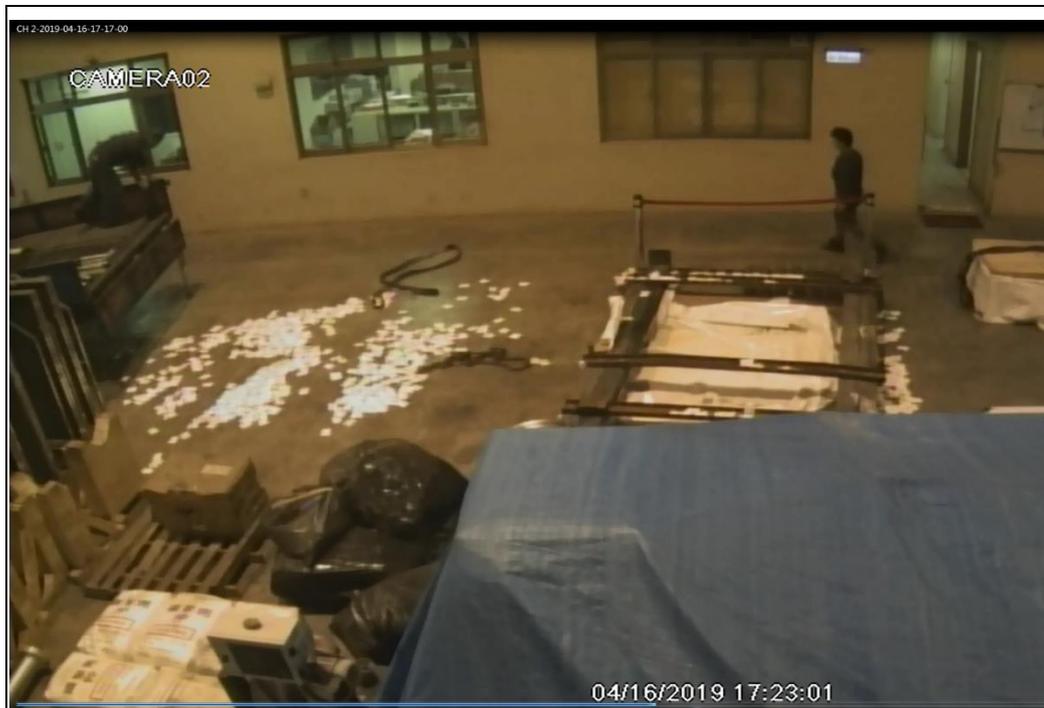
108年4月16日17時23分許，○○機械股份有限公司所僱勞工林○○駕駛貨車停妥○○○○○股份有限公司○○廠生管區後，該員站於高約107公分之貨車載貨平台上將吊繩丟至地面，即從副駕駛側後方下車，當下罹災者林○○以手撐副駕駛側後方車斗邊門，並以左腳跨過該邊門似欲下車時，因其卡榫未拴緊至定位而翻倒墜落，致罹災者林○○頭部撞擊廠務室之牆壁，造成頭部外傷致顱內出血，開顱術後因中樞及呼吸衰竭，延至108年5月18日20時11分死亡。

說明 2	罹災者林○○以手撐副駕駛側後方車斗邊門，並以左腳跨過該邊門似欲下車時，因其卡榫未拴緊至定位而翻倒墜落。
------	-----------------------------------------------------
