防水工程發生墜落災害致死重大職業災害

(109) 1090025102

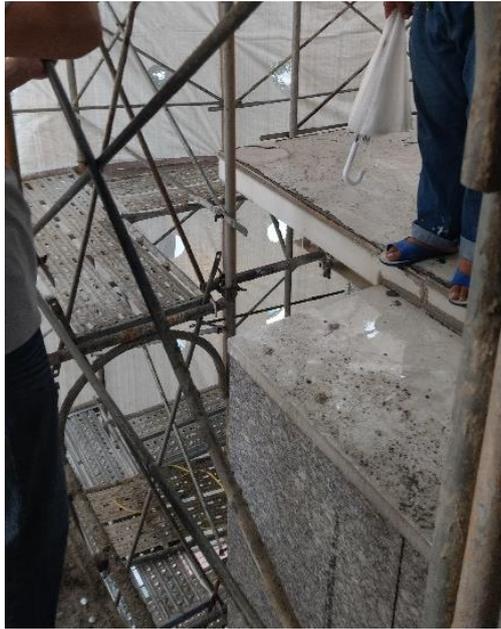
八、現場示意圖或照片

(一) 直接原因：罹災者自施工架與外凸翼版之間縫隙墜落地面撞擊頭部外傷經急救後不治死亡。

(2)對於高度 2 公尺以上之外凸翼版開口部分，未於該處設置護欄或安全網等防護設備。

雇主對於進入營繕工程工作場所作業人員，未使其正確戴用安全帽，且對於高度 2 公尺以上之開口部分，未於該處設置護欄或安全網等防護設備，導致罹災者不慎自施工架內側與外凸翼版之間縫隙(開口部分)墜落地面(墜落高度至少 4 公尺)撞擊頭部外傷經送醫急救後仍不治死亡。。

(一) 雇主對於進入營繕工程工作場所作業人員，應提供適當安全帽，並使其正確戴用。(營造安全衛生設施標準第 11 條之 1 暨職業安全衛生法第 6 條第 1 項)

(二) 對於高度 2 公尺以上之屋頂、鋼樑、開口部分、階梯、樓梯、坡道、工作臺、擋土牆、擋土支撐、施工構臺、橋樑墩柱及橋樑上部結構、橋臺等場所作業，勞工有遭受墜落危險之虞者，應於該處設置護欄、護蓋或安全網等防護設備。(營造安全衛生設施標準第 19 條第 1 項暨職業安全衛生法第 6 條第 1 項)
